105. Návrh na bezúplatné nabytí spoluvlastnického podílu id. 1/4 na pozemku p. č. 4295/9 v k. ú. Židenice z vlastnictví České republiky - Úřadu pro zastupování státu ve věcech majetkových

SVAHOVÉ DEFORMACE POZEMKU P.Č. 4295/9, K. Ú. ŽIDENICE ULICE POD SÍDLIŠTĚM

Název zakázky: **Zakázky malého rozsahu – Pod Sídlištěm**
Odpovědný řešitel:

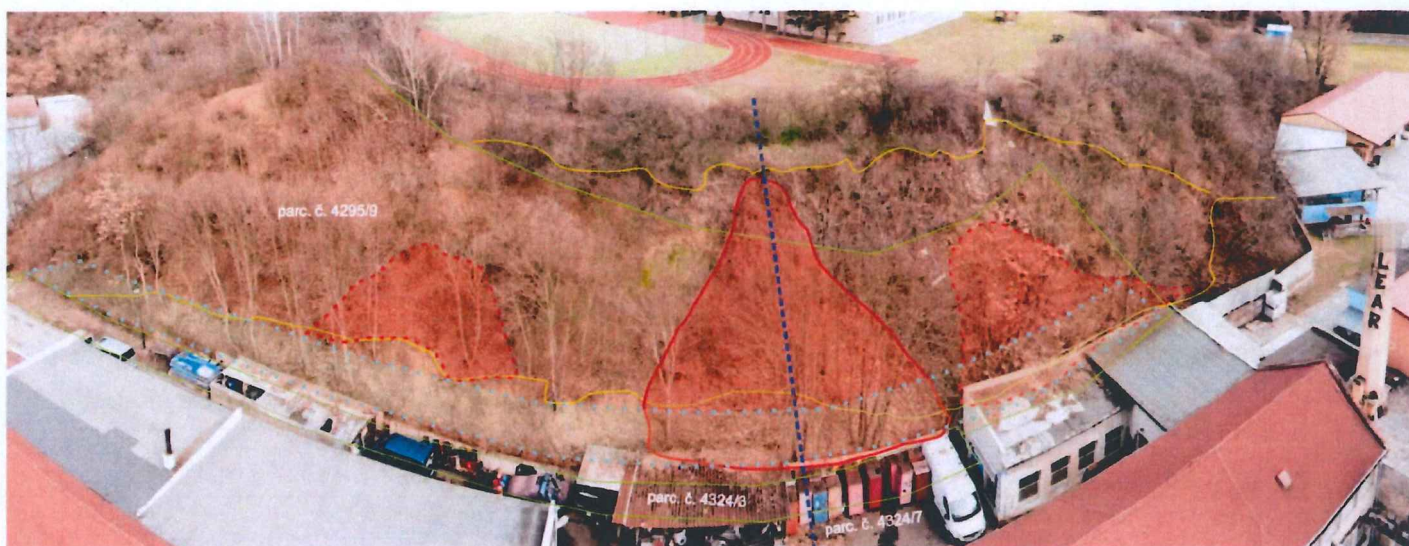
PŘÍLOHA 01 - PANORAMATICKÝ ZÁKRES ÚZEMÍ

oblast hlavního osypového kuželu v deprezní rýze a v prostoru nad nejvíce narušenou zdí
-

V příloze 01; 02 a 05 je vyznačena oblast, kde je nutné zcela odstranit všechny vzrostlé stromy, avšak bez odstranění kořenového systému v této části nápravných opatření. Ve vyšších partiích svahu je doporučeno selektivní odstranění náletové vegetace a realizace protierozních opatření.

vyznačení oblasti doporučeného zásahu na odstranění vzrostlých stromů a protierozních úprav
-

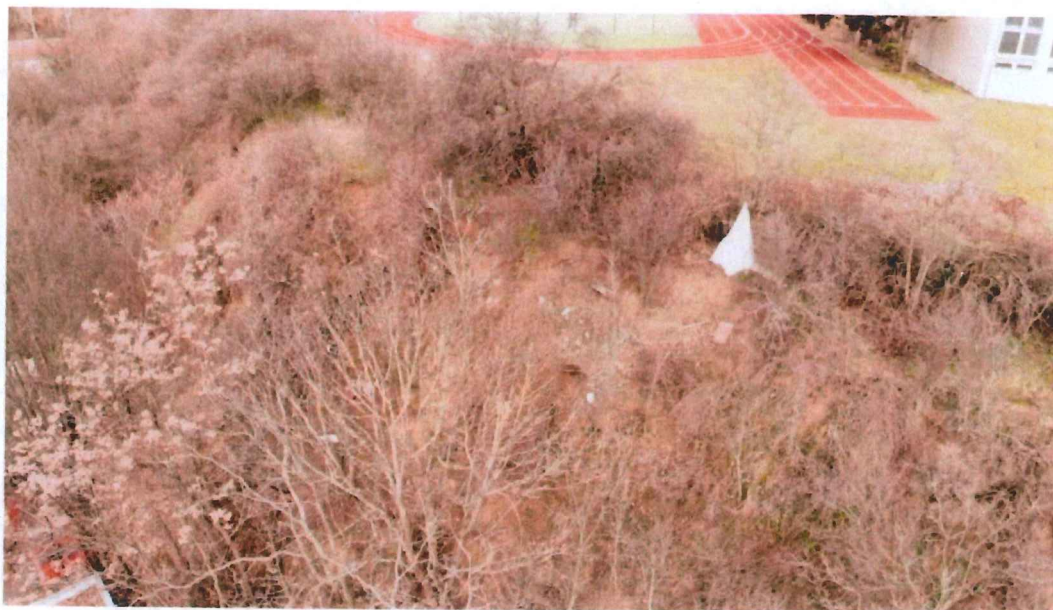
Obrázek 3: Pohled na horní partii svahu, s lokální skládkou odpadu, se zátrhy a erozními poruchami, horní část svahu je v majetku Statutárního města Brna

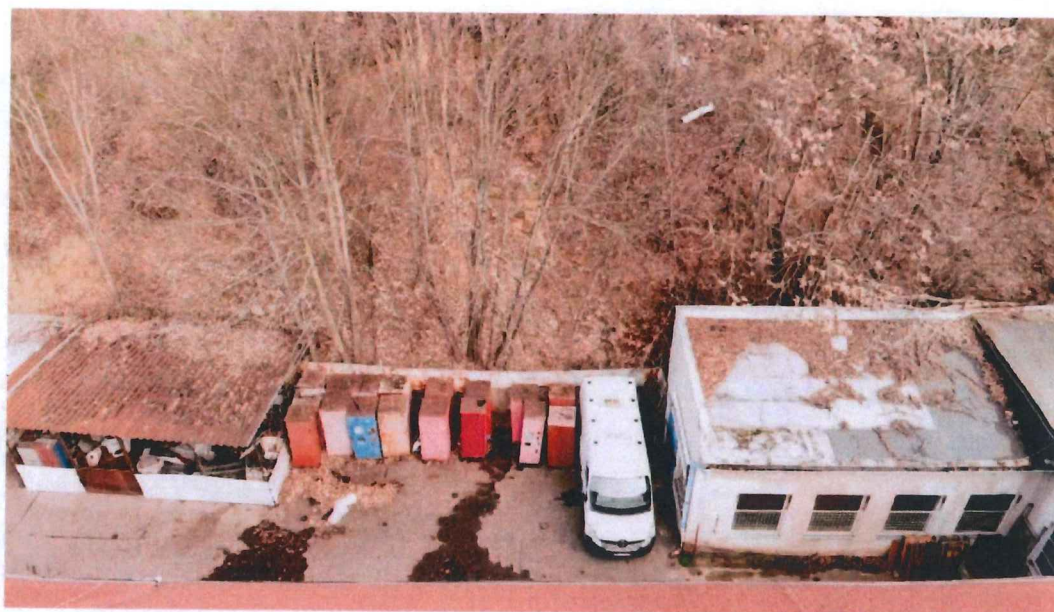
V patě svahu se nachází zárubní betonová zídka s oplocením. Výška zdi je proměnná 1,4 – 1,85 m nad zpevněným povrchem areálu Tap invest a.s. Na několika místech je zřejmé narušení zdi vykloněním v pracovních a dilatačních spárách. Mocnost zdi je v koruně 0,15 – 0,23 m. Způsob založení a konstrukce zdi není možné ověřit. Majitel pozemku nedisponuje jakoukoli dokumentací k této zdi. Její stáří je více jak 30 let. Beton vykazuje konstrukční vady s hloubkovou karbonatací s velmi výrazným poškozením betonu nedostatečným krytím výztuže. Přes dilatační a pracovní spáry zdi dochází k průsakům vody z rubu této zdi. Průsaky jsou trvalého, avšak malého rozsahu do 0,005 – 0,0001 l/s.

Obrázek 4: Pohled na hlavní místo narušení stability zárubní zdi, viditelné výrony vody z paty svahu přes dřík zdi

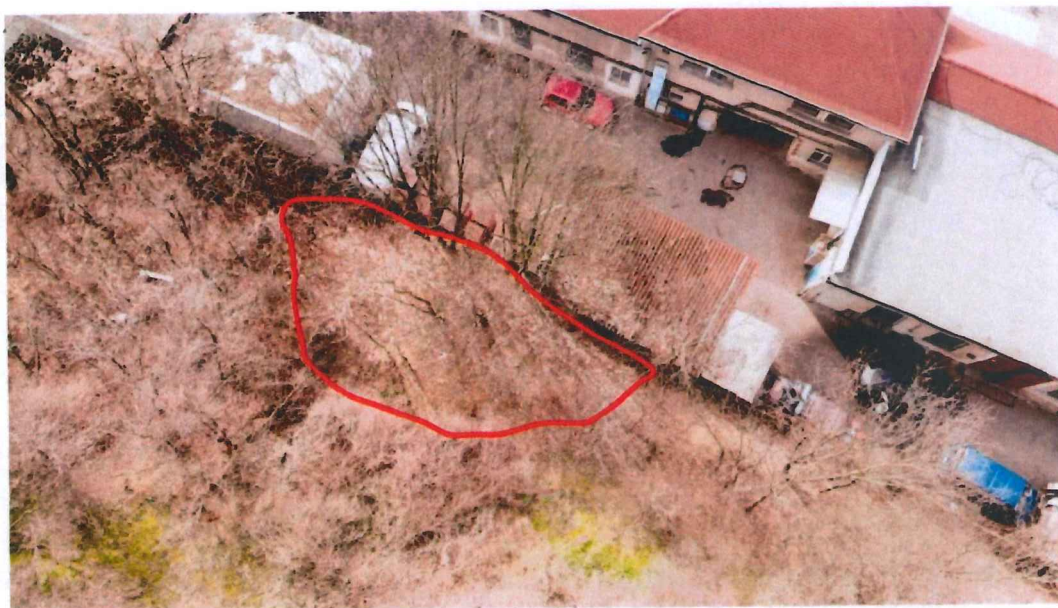
Obrázek 5: Horní pohled na hlavní poruchu svahu s povrchoým erozním kuželem a výrazným vzrůstem stromů a náletové vegetace

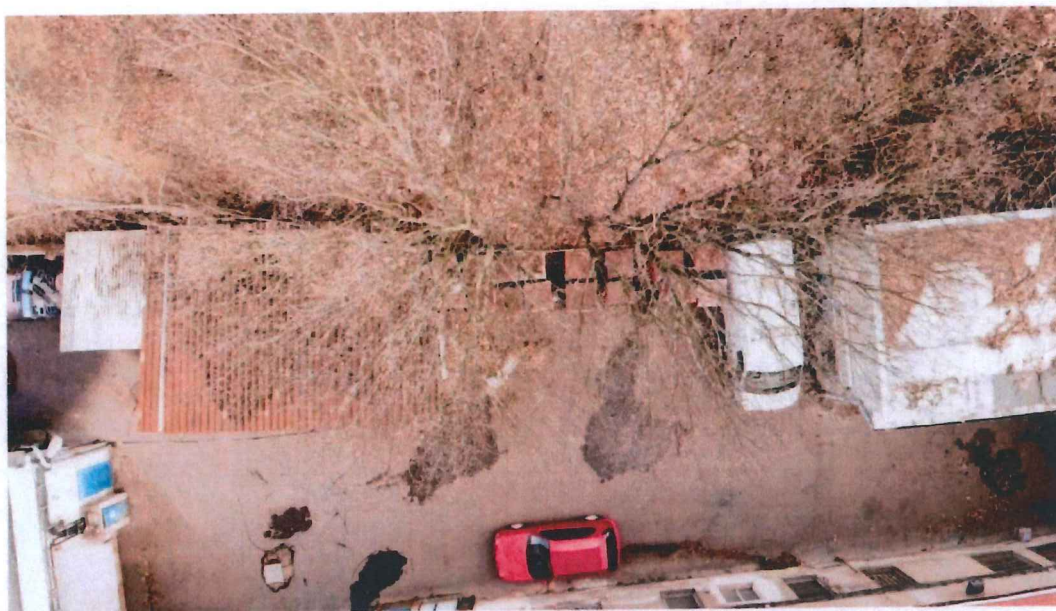
Za rubem zdi je velmi četný vzrůst velkých stromů, často hned za rubem zdi. Stromy jsou často rostoucí ve shluku 3 a více kmenů. Narušení přilehlých pozemních objektů není majitelem pozemku dokumentováno.

Obrázek 6: Horní pohled na hodnocené místo, zcela zřejmý blízký vzrůst stromů u zdi a splach sprašových hlín na oplocení a zárubní zeď nad míru vhodnou

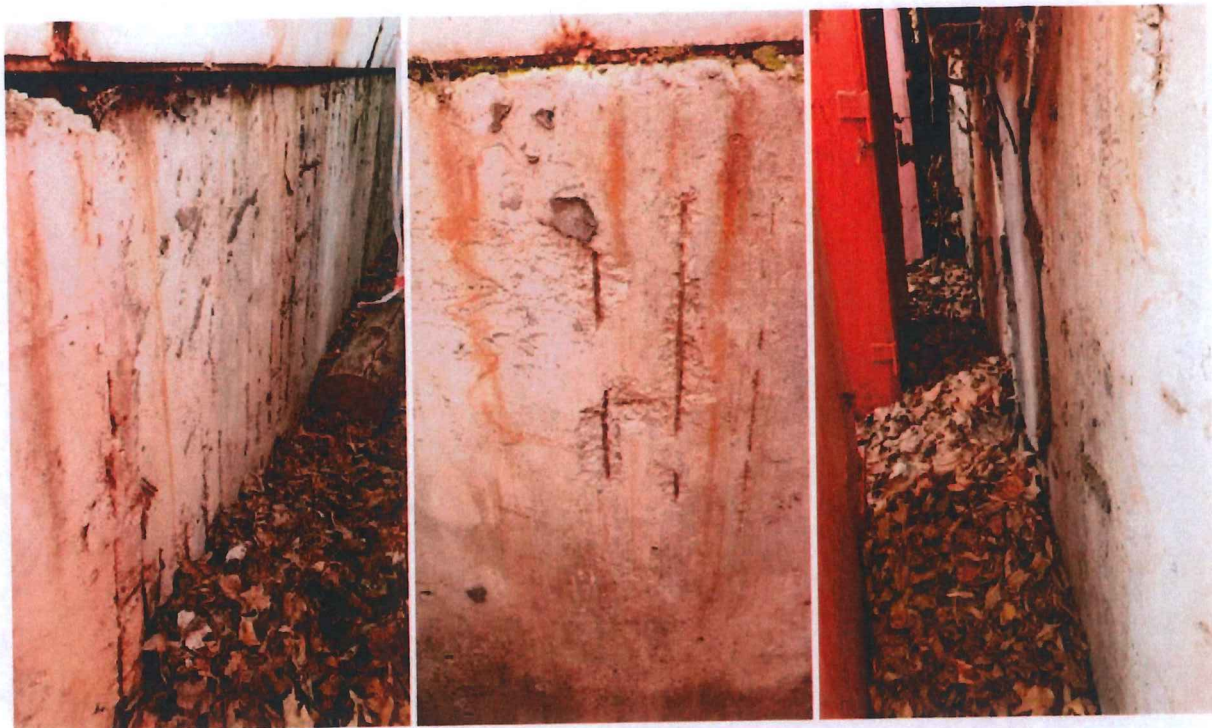
Je však možné konstatovat, že zídka vykazuje zvýšenou míru narušení betonu karbonatů s velmi výrazným poškozením betonu nedostatečným krytím výztuže. Část prostoru, kde je plot tvořen plechem, je větší vyklonění vlastní kovové konstrukce plotu. V hlavně zdi jsou některé prvky sloupků plotu zcela obnaženy korozi a rozpadem betonové části. Vyklonění navazujícího plotu je v rozsahu 5° - 12° od svislé. U betonové zdi je možné dokumentovat vyklonění v rozsahu 2,5° – 5,5° od svislé. Vyklonění se výrazně projevuje v pracovních / dilatačních spárách. Kdy mezi jednotlivými celky zdi je rozdíl ve vyklonění i 2° (6 – 18 mm). Předpokládané stáří zdi je více jak 30 let, ne více jak 45 let. Zídka plošně vykazuje značnou míru degradace a narušení vnitřní stability. Ve dřívku zdi nejsou odvodňovací otvory. Přes dilatační a pracovní spáry zdi dochází k průsakům vody z rubu této zdi. Průsaky jsou trvalého, avšak malého rozsahu do 0,005 – 0,0001 l/s.

Obrázek 10: dílčí pohledy na narušení betonové zdi, vnější narušení karbonatací a korozi výztuže, narušení v pracovních / dilatačních spárách vykloněním, povrchová degradace dřívku zdi

Doporučujeme otryskání lícové části zdi společně se sanací korodované výztuže a odstranění veškeré narušené části líce zdi v hloubce cca 30 – 55 mm. Odstranění všech svislých zabetonovaných sloupků plotu, podél kterých dochází ke vnikání vody a vnitřní korozi výztuže a degradaci betonu.

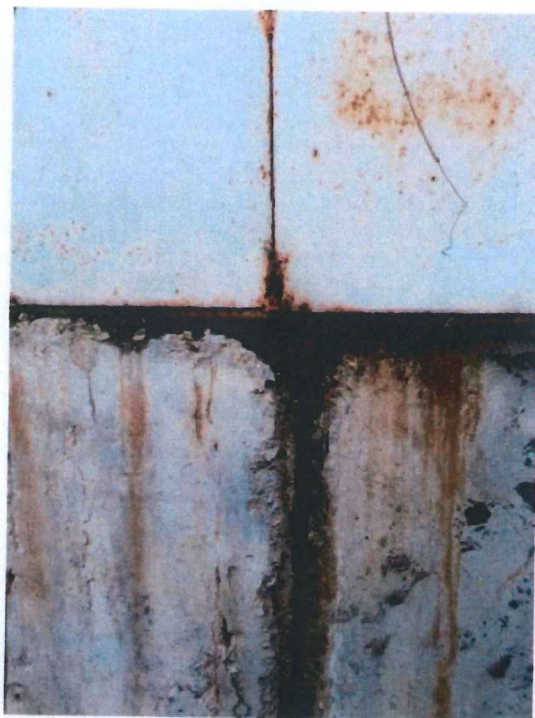
Obrázek 11: Masivní narušení zdi podél svislého sloupku oplocení

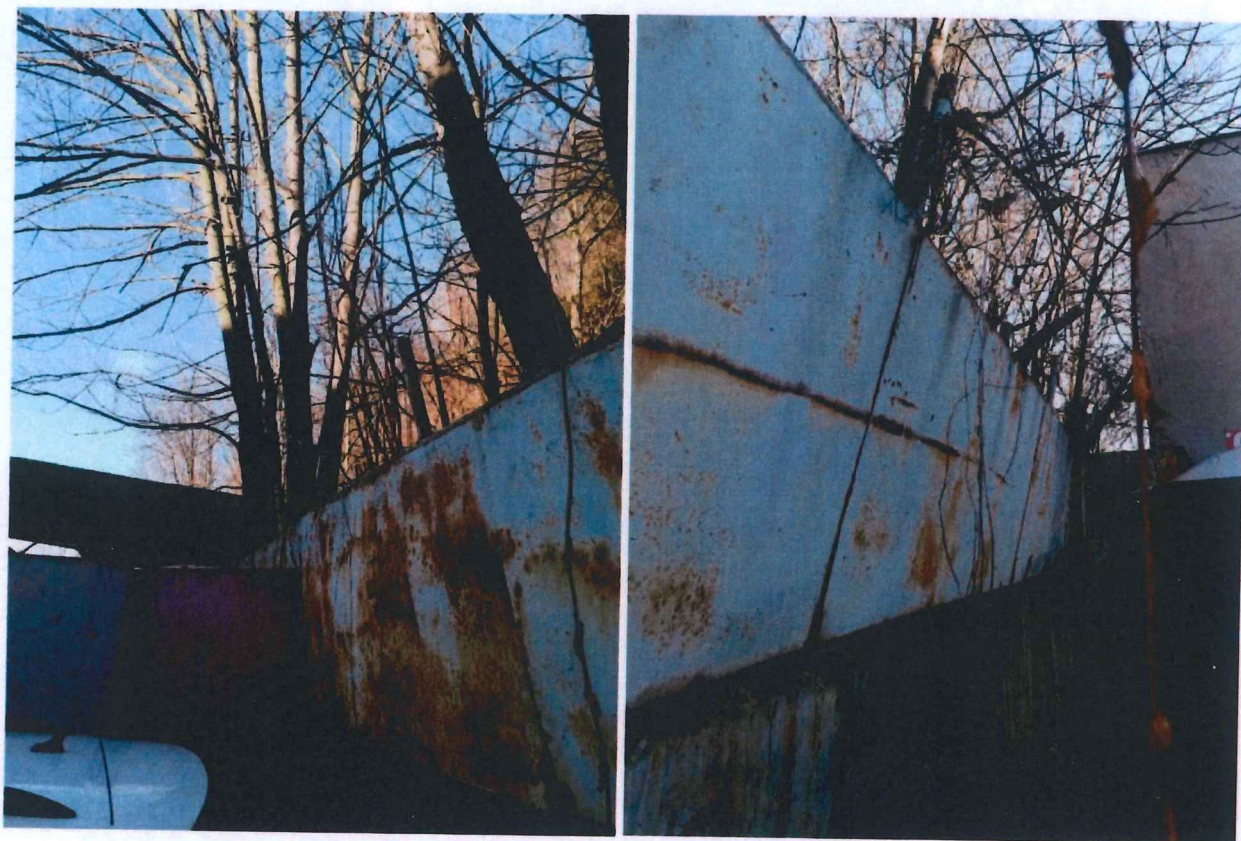
Narušení stavu zárubní betonové zídky, která tvoří hranici pozemků parc. č. 4324/3 a 4295/9 je tak spíše projevem ztráty vnitřní stability, přetížení základových poměrů a původně nedostatečně geotechnicky řešené realizace této zdi. Dílčím způsobem na tento stav zdi mají vliv faktory přetížení od sesouvajících zemin a také vliv přetížení od vzrostlých stromů v přímé blízkosti zdi a v prostoru zpětného zásypu zdi.

Obrázek 12: Pohled na míru vyklonění narušení zdi s vlivem zatížení od vzrostlých stromů

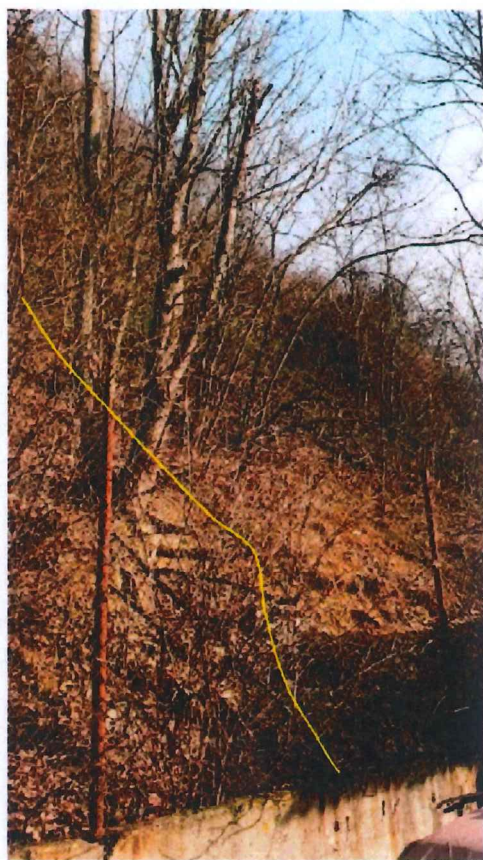
V patě svahu jsou známky předchozích zásahů na odtěžení paty svahu pro potřeby výstavby zárubní zdi. Tento prostor byl následně zasypán a zaplněn erozními splachy, pomalu se sunoucími částmi svahu a také vegetačními zbytky.

Obrázek 13: Pohled na povahu svahu v krajním prostoru, vlevo od hlavního narušení zdi, znatelné ještě stopy po předchozím odkopu svahu pro výstavbu zárubní zdi, vyznačena linie změny strmosti svahu s obnaženým kořenovým systémem vzrostlých stromů.

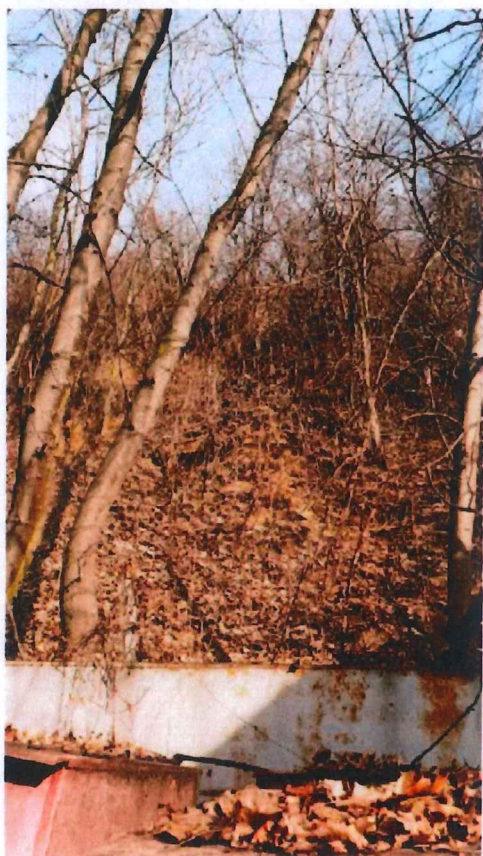
Obrázek 14: Pohled na povahu svahu a depresního kužele nad nejvíce postiženou částí zdi a oplocení, svah je hustě kryt vegetačními zbytky, náletem a křovinatou vegetací
