V textu žádosti uvádíte, že žádáte o poskytnutí plného znění posudku stavebně-technického stavu budovy Moravské náměstí 3/Jakubské nám. 5 (Palác Scala) a všech dalších materiálů, jež byly Magistrátu města Brna předloženy jakožto závěry stavebně-technického průzkumu zmíněné budovy.

V souladu s ustanovením § 14 odst. 5 písm. d) zákona Vám v příloze poskytujeme požadované závěrečné zprávy stavebně-technického průzkumu, které vypracoval Ing. Tomáš Focke ze společností INTERPLAN – CZ, s.r.o., a to Statické posouzení objektu č. p. 127 v obci Brno-město z 10/2023 a Statické posouzení objektu č. p. 127 v obci Brno-město - 2. fáze z 05/2024.

# STATICKÉ POSOUZENÍ

Divadlo Bolka Polívky a sál kina Scala jsou součástí komplexu budov č.p. 127 na Moravském nám. 3 a Jakubském nám.5. Objekt byl realizován v období 1927 a dokončen 1928 dle návrhu Ing. Dr. techn. Jaroslava Polívky. Objekt byl navržen jako dvě obchodní stavby ve dvorním prostoru uzavřeném bloky sousedních domů. Objekt byl prostorově navržen velmi účelně, kdy sál (víceúčelový sál kina Scala) je umístěn v přízemí pod divadelním sálem (Divadlo Bolka Polívky) a oba prostory jsou stavebně-konstrukčně propojeny a provozně se ovlivňují. V

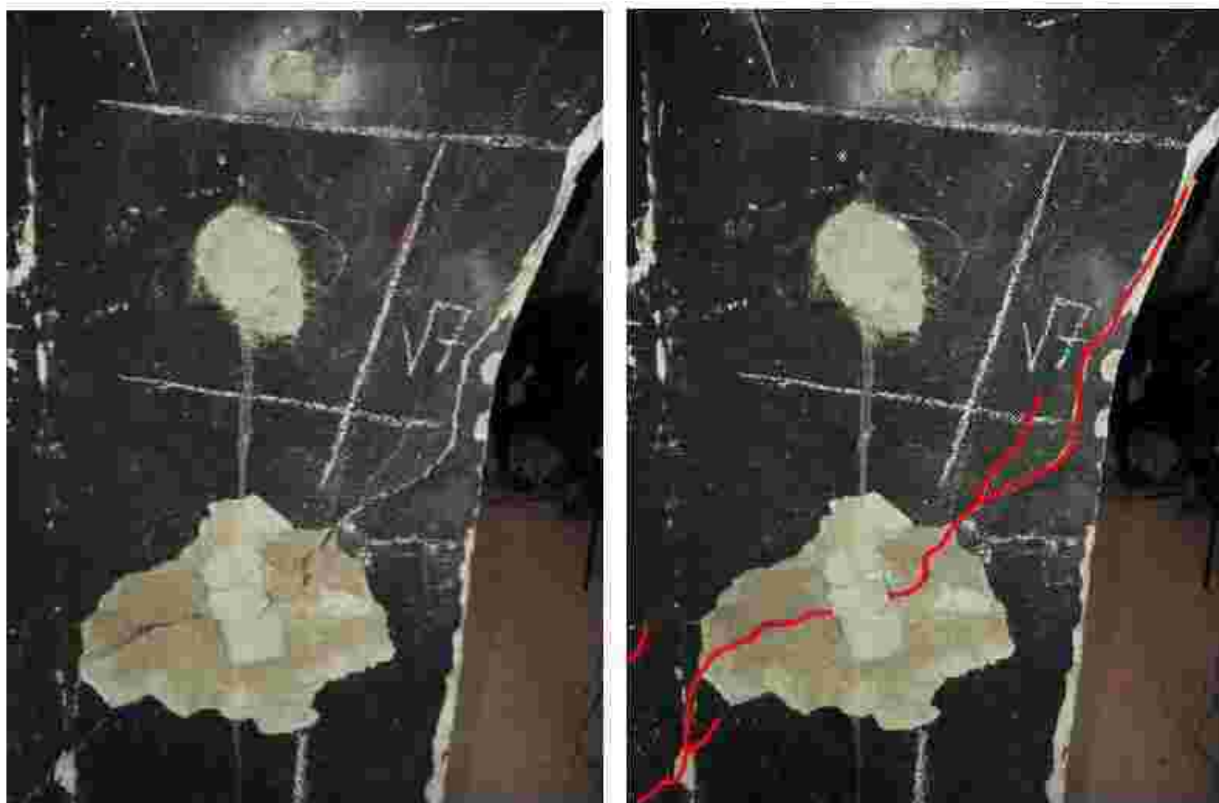
- **rámové styčníky - rám 5, sondy S5M a S5J**

Zásadní poruchou jsou trhliny ve sloupech pod úrovní vetknutí oblouků. Bohužel jejich předchozí identifikace během posledního období provozu divadla byla obtížná, díky faktu, že v předchozím období byly trhliny maskovány zvýšenou vrstvou omítky, která se při progresi poruch odtrhla jako celek od povrchu betonu, a rozvoj trhlin do jisté míry kryla (například v místě sondy S5M byly trhliny v omítce rozevřeny opticky na cca 5 mm, ovšem po jejím odstranění je patrné, že v trhlínách v betonu je hlavní výztuž přicházející z oblouku vytržena posouvajícími silami z původní polohy až o cca 20 mm. Zde je zajímavé, že pod omítkou v sondě byl objeven přes trhlínu osazený sádrový terčík neznámého stáří, jehož porušení, a posun ve vodorovném směru dokumentuje pohyb trhliny od doby jeho vytvoření.

Provedení dalších sond a odstranění omítek vedlo ke zjištění, že tento typ poruchy (tedy trhliny způsobené posouvající silou ve vrcholové části sloupu mezi podlahou osvětlovací galerie a vetknutím oblouku) se systematicky opakuje prakticky ve všech sondách, liší se pouze detaily, ovlivněnými úrovní zakončení výztuže sloupů. Typické je, že právě v místech těchto poruch prakticky chybí ve sloupech třmínky, tento fakt umožnil vytržení hlavních výztuží z betonu sloupů v čele sloupů směrem do interiéru divadla. Tyto trhliny jsou rozevřeny řádově na jednotky milimetrů, v extrémních případech na desítky milimetrů.

Obr.8 : Místo sondy S5M po odstranění části omítky v místě trhliny na boku sloupu, pod omítkou byla zachována sádrová destička neznámého stáří pro sledování trhliny. Je patrné její roztržení, a vodorovný posun v trhlíně. Pro názornost jsou v pravém obrázku trhliny zvýrazněny červeně.

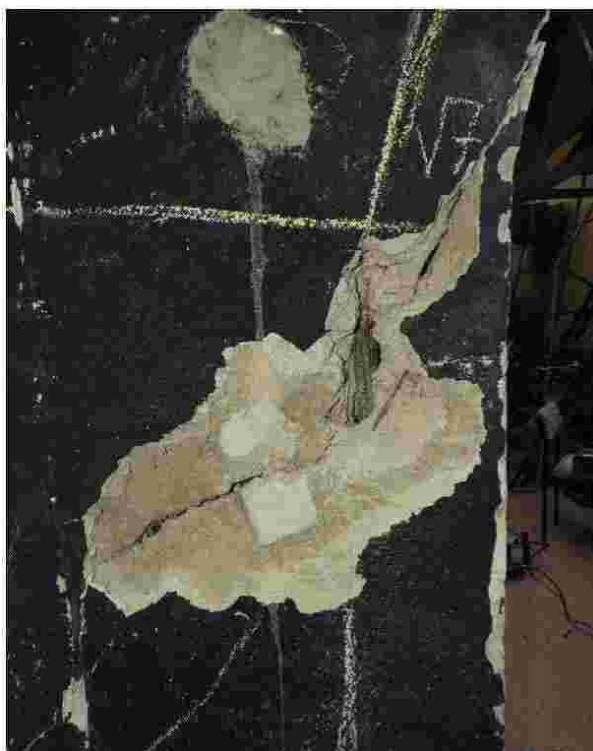
Obr.9 : Po odstranění části uvolněného betonu v trhlíně v sondě S5M byla zjištěna hlavní výztuž z oblouku, vytržená z původní polohy.

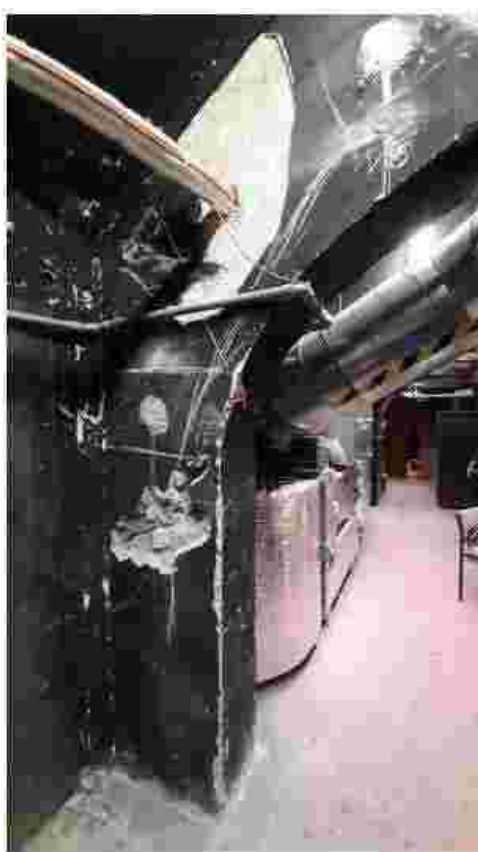
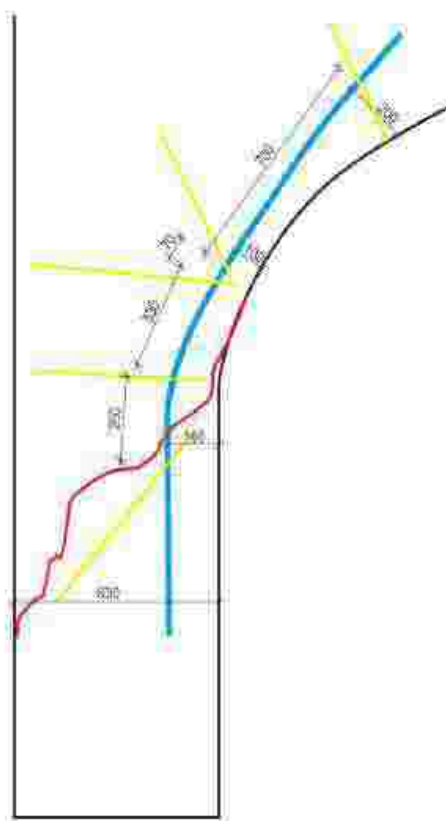
Obr.11 : Celkový pohled na místo sondy S5M spolu s vykreslením polohy trhlin a výztuže jasně ukazuje, že průběh trhliny souvisí se způsobem vyztužení, a velkou roli hraje poloha těmínků ve sloupu.

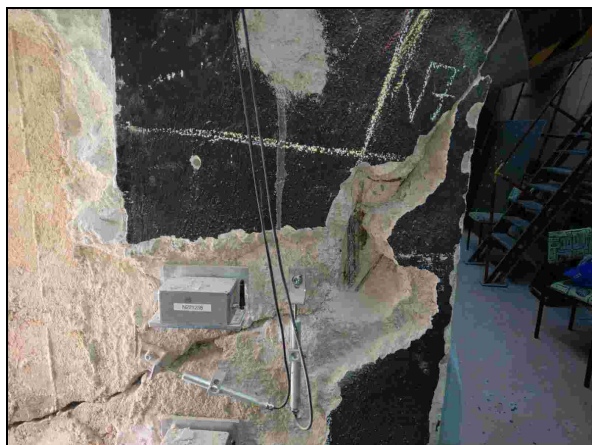
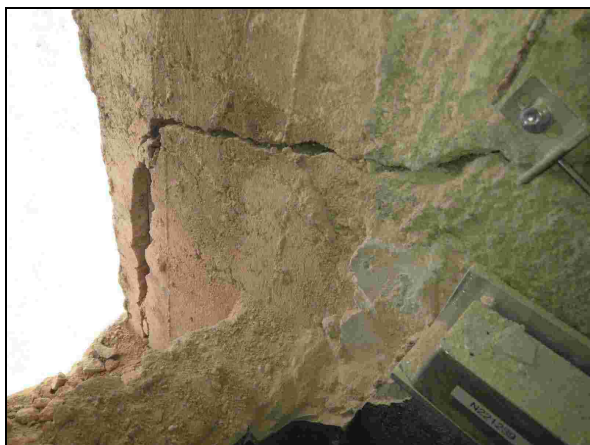
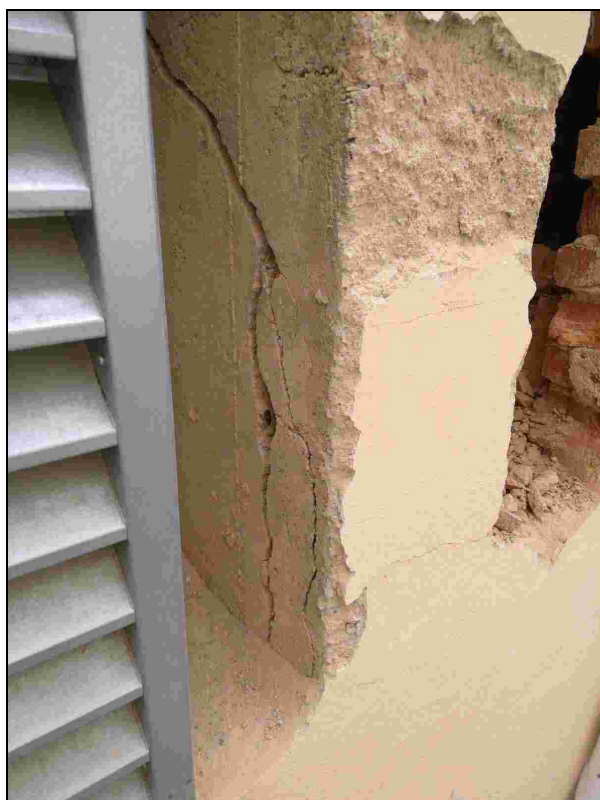
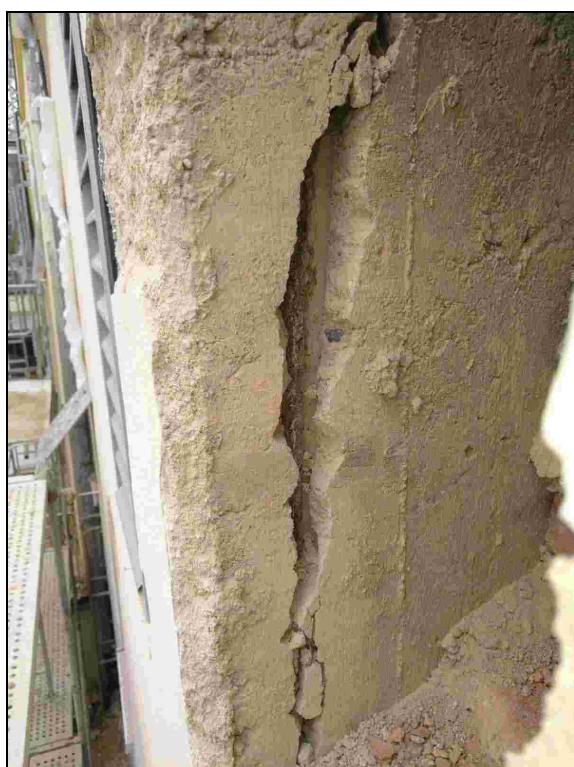
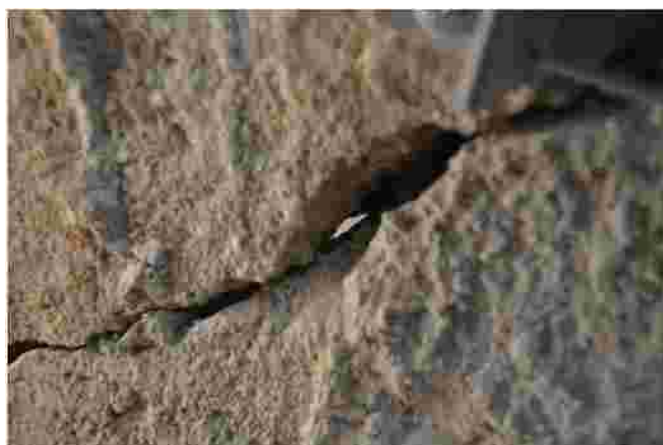
Obr.12-16 : Odstranění omítky v místě trhlin na sloupu S5M ukázalo jasnou existenci masivní trhliny, prakticky zcela od sebe oddělující beton sloupu nad a pod trhlinou se vzájemným vodorovným posunem jednotlivých segmentů

Tato masivní trhlina byla v průběhu února 2023 osazena měřicí deformace, pro přesné měření vzájemných pohybů částí konstrukce. V rámci druhého průzkumu v letním období bylo na základě jejich údajů rozhodnuto o přerušení průzkumu a neodkladném provizorním statickém zajištění sloupů v rámu 5.

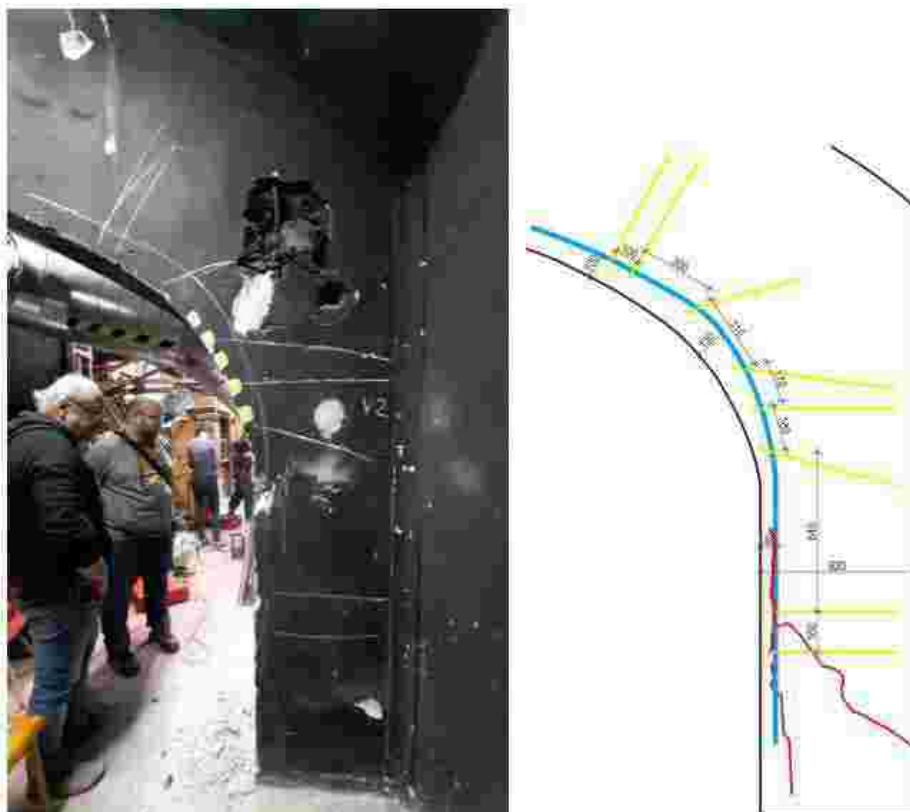
Obr.20 : Celkový pohled na místo sondy S5J spolu s vykreslením polohy trhlin a výztuže opět jasně ukazuje, že průběh trhliny souvisí se způsobem vyztužení, a velkou roli hraje poloha třmínků ve sloupu, která trhlinu zde posunula níže k úrovni podlahy osvětlovací galerie.

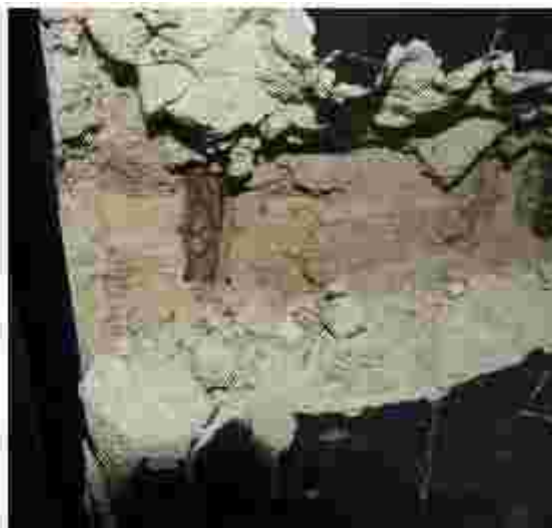
Obr.21 : I u krajní výztuže v sondě S5J je patrné její vytržení z původní pozice.

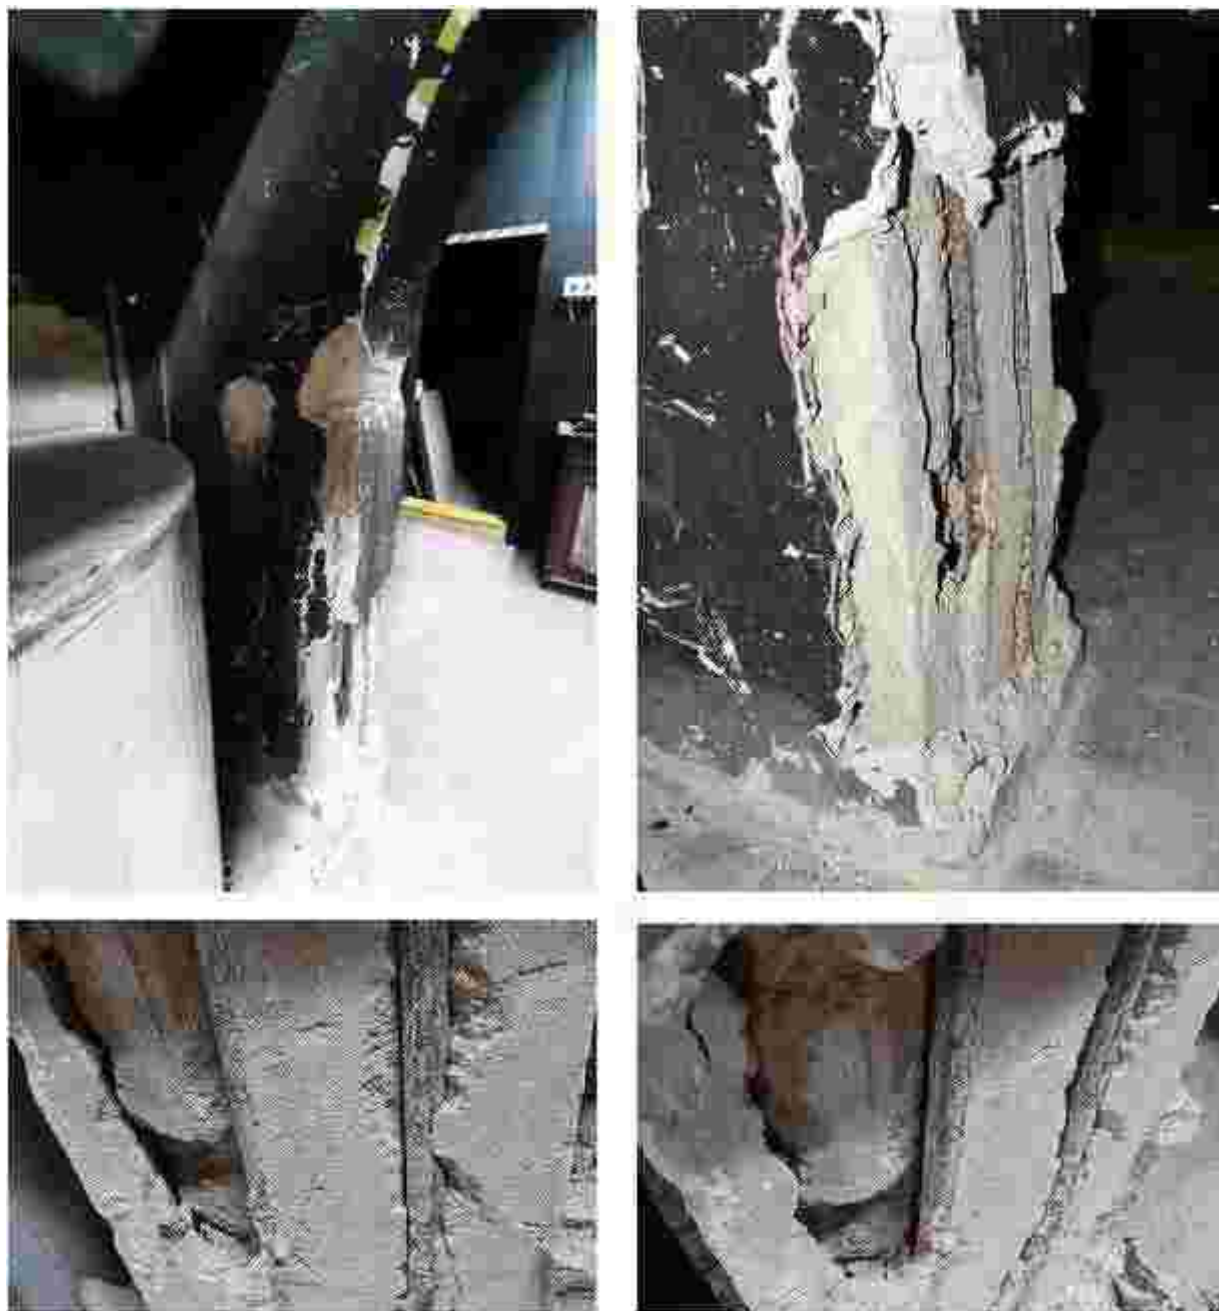
Obr.22-25 : Po odstranění omítky se ukázal celý rozsah poškození sloupu v sondě S5J, kde hlavní výztuž v čele sloupu je i z částí betonu vytržena (vyboulena) směrem do prostoru divadla. Za zmínku stojí i nulové krytí výztuže, které souvisí s absencí třmínků. Je zcela odtržena čelní strana sloupu s výztuží až do výšky 1200 mm nad podlahou, z této strany se odděluje se dvojice vodorovných trhlin napříč sloupem ve výšce cca 750 mm nad podlahou.

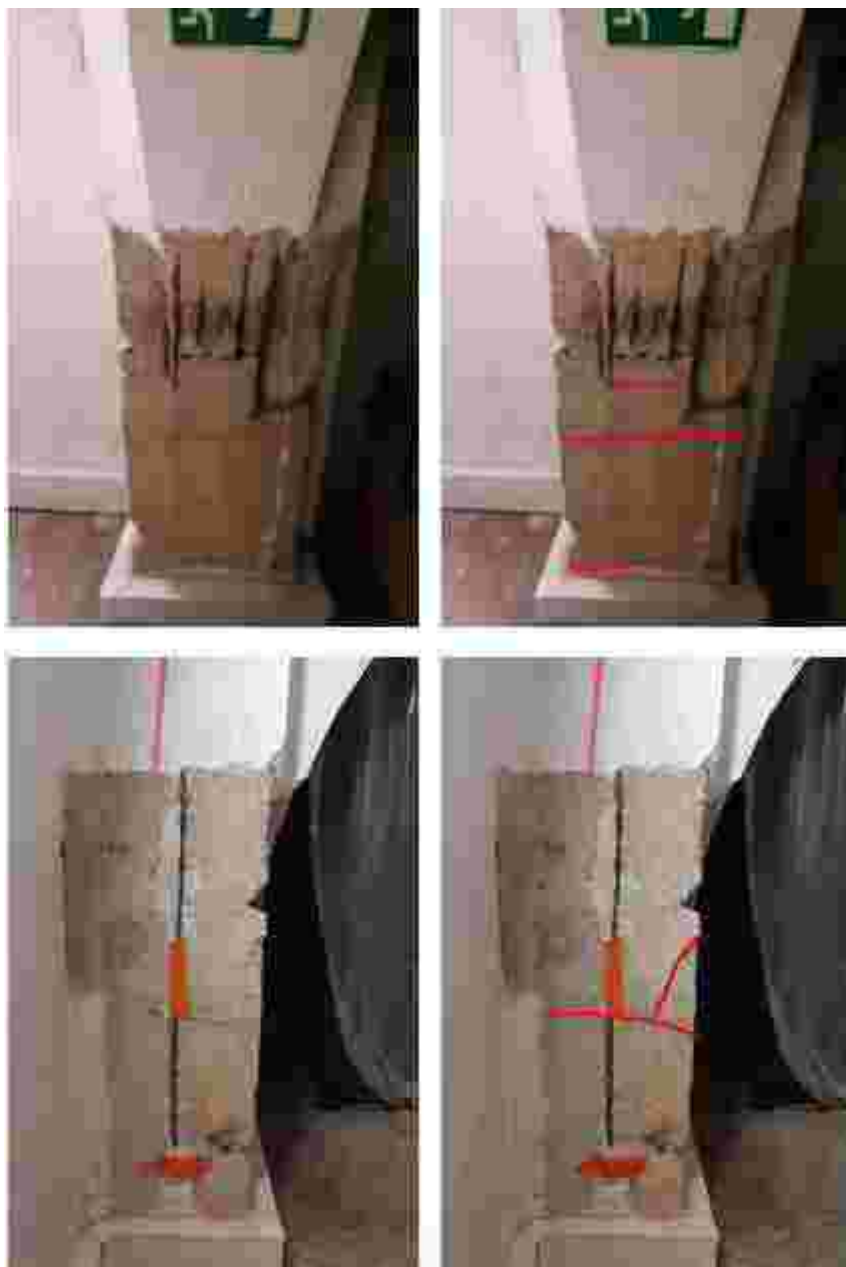
- rámové styčníky - rám 2, sondy S2M

Obr.26-29 : Místo sondy S2M po odstranění části omítky, na bočním líci je patrná vodorovná trhlinka ve výšce cca 870 mm nad úrovní podlahy, na čelním trhliny ve výšce 170 a 890 mm nad podlahou a výše pracovní spára. Pro názornost jsou v pravých obrázcích trhliny zvýrazněny červeně.

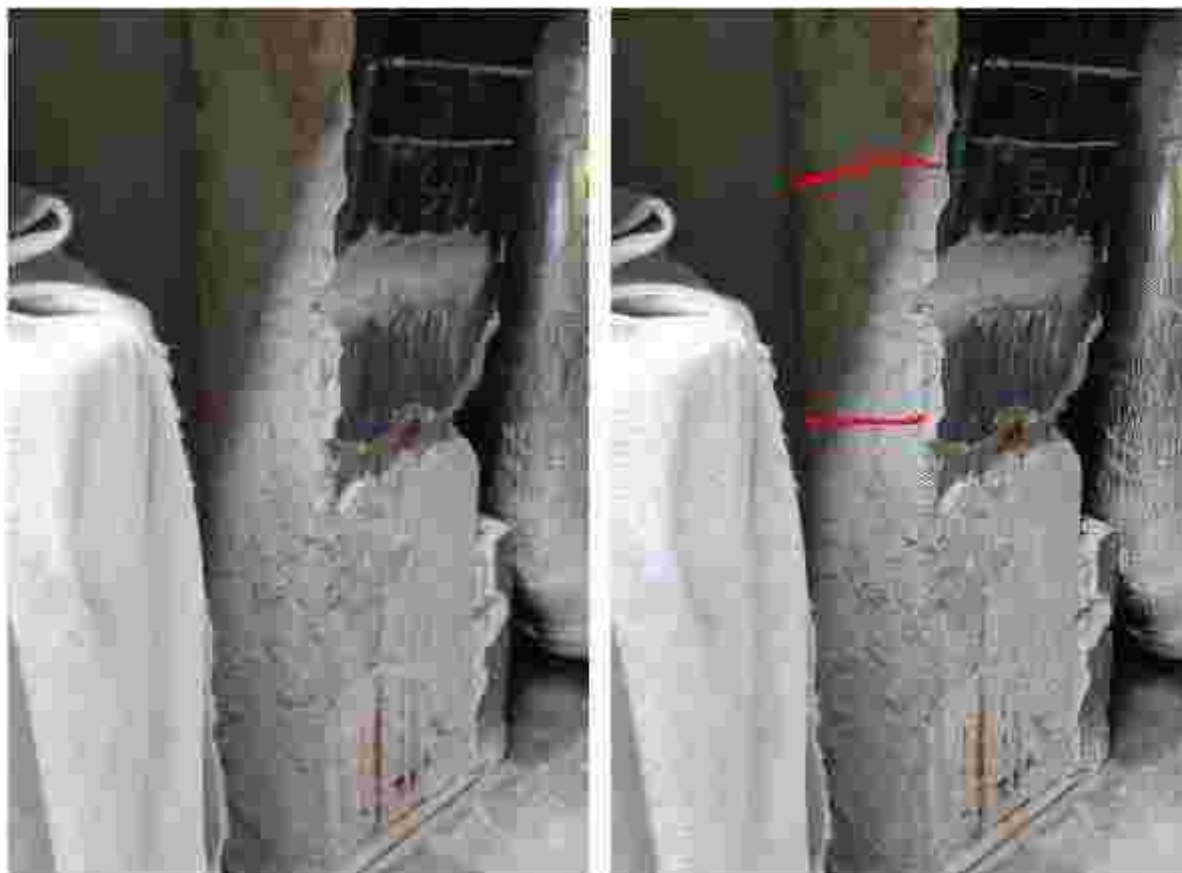
- rámové styčníky - rám 4, sondy S4M a S4J

Obr.34-35 : Místo sondy S4J po odstranění části omítky, jsou patrné vodorovné trhliny ve výšce cca 900 a 1320 mm nad úrovní podlahy. Pro názornost jsou v pravém obrázku trhliny zvýrazněny červeně.

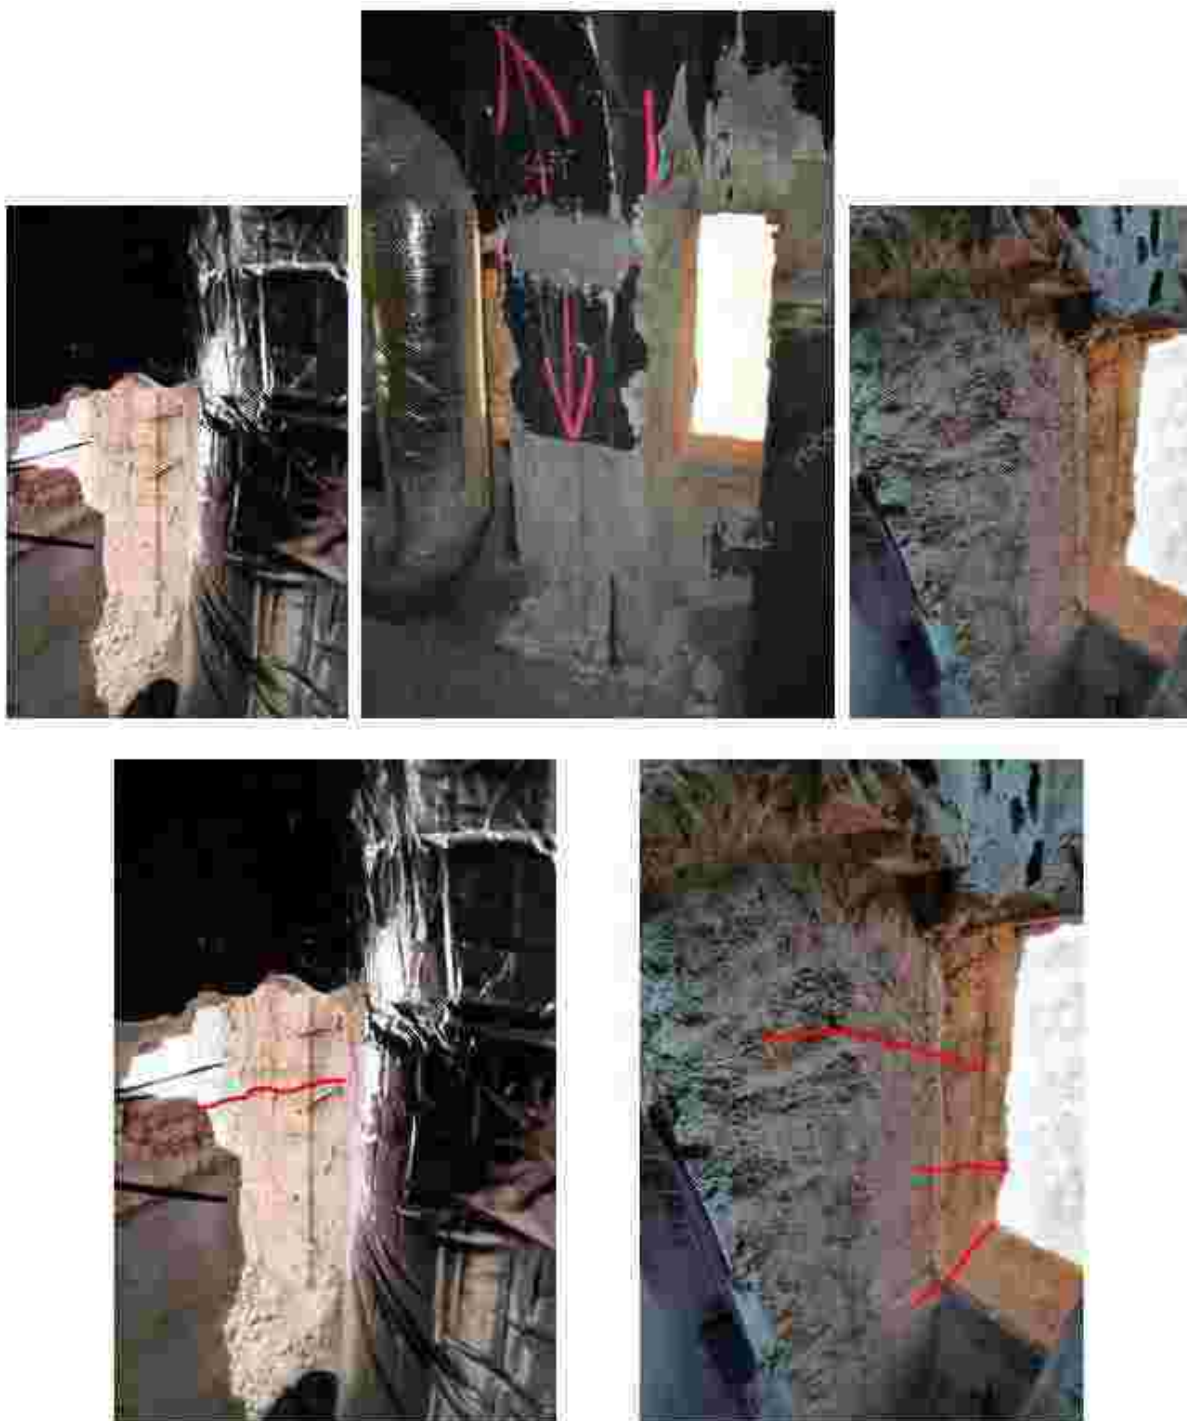
Obr.36-40 : Místo sondy S4M po odstranění části omítky, jsou patrné šikmé a vodorovné trhliny. Pro názornost jsou v dolních obrázcích obrázku trhliny zvýrazněny červeně.

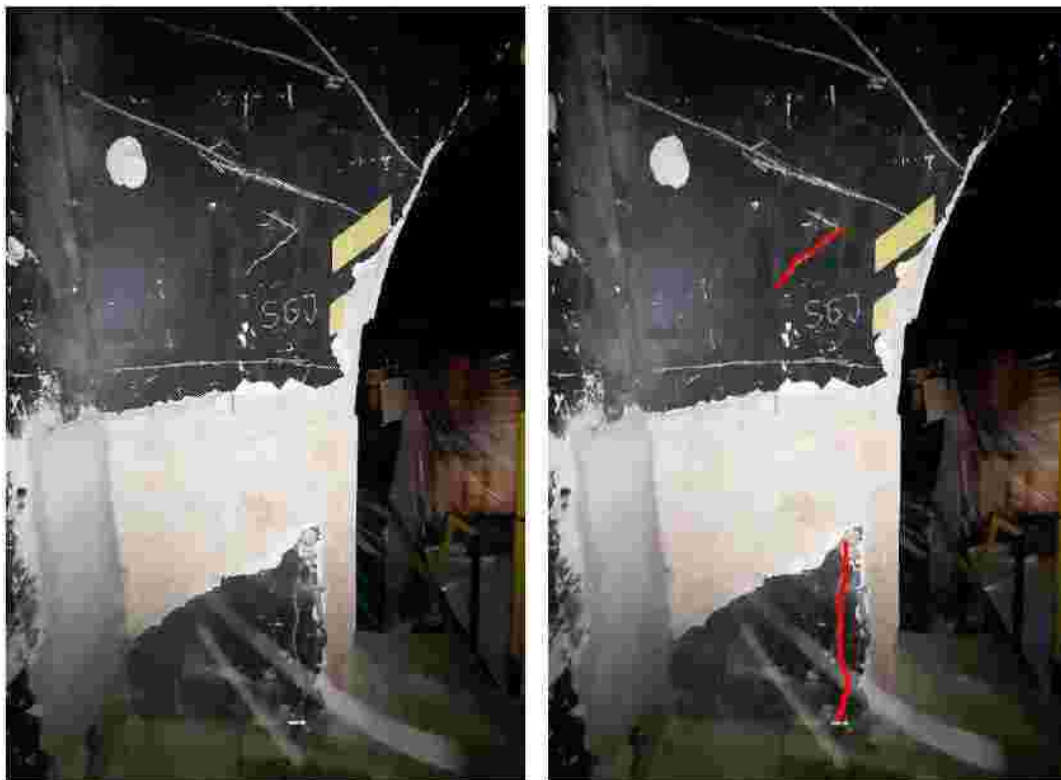
- rámové styčníky - rám 6, sondy S6M a S6J

Obr.41-42 : Místo sondy S6J po odstranění části omítky, je patrné především odtržené čelo sloupu do výšky cca 500 mm. Pro názornost jsou v pravém obrázku trhliny zvýrazněny červeně.

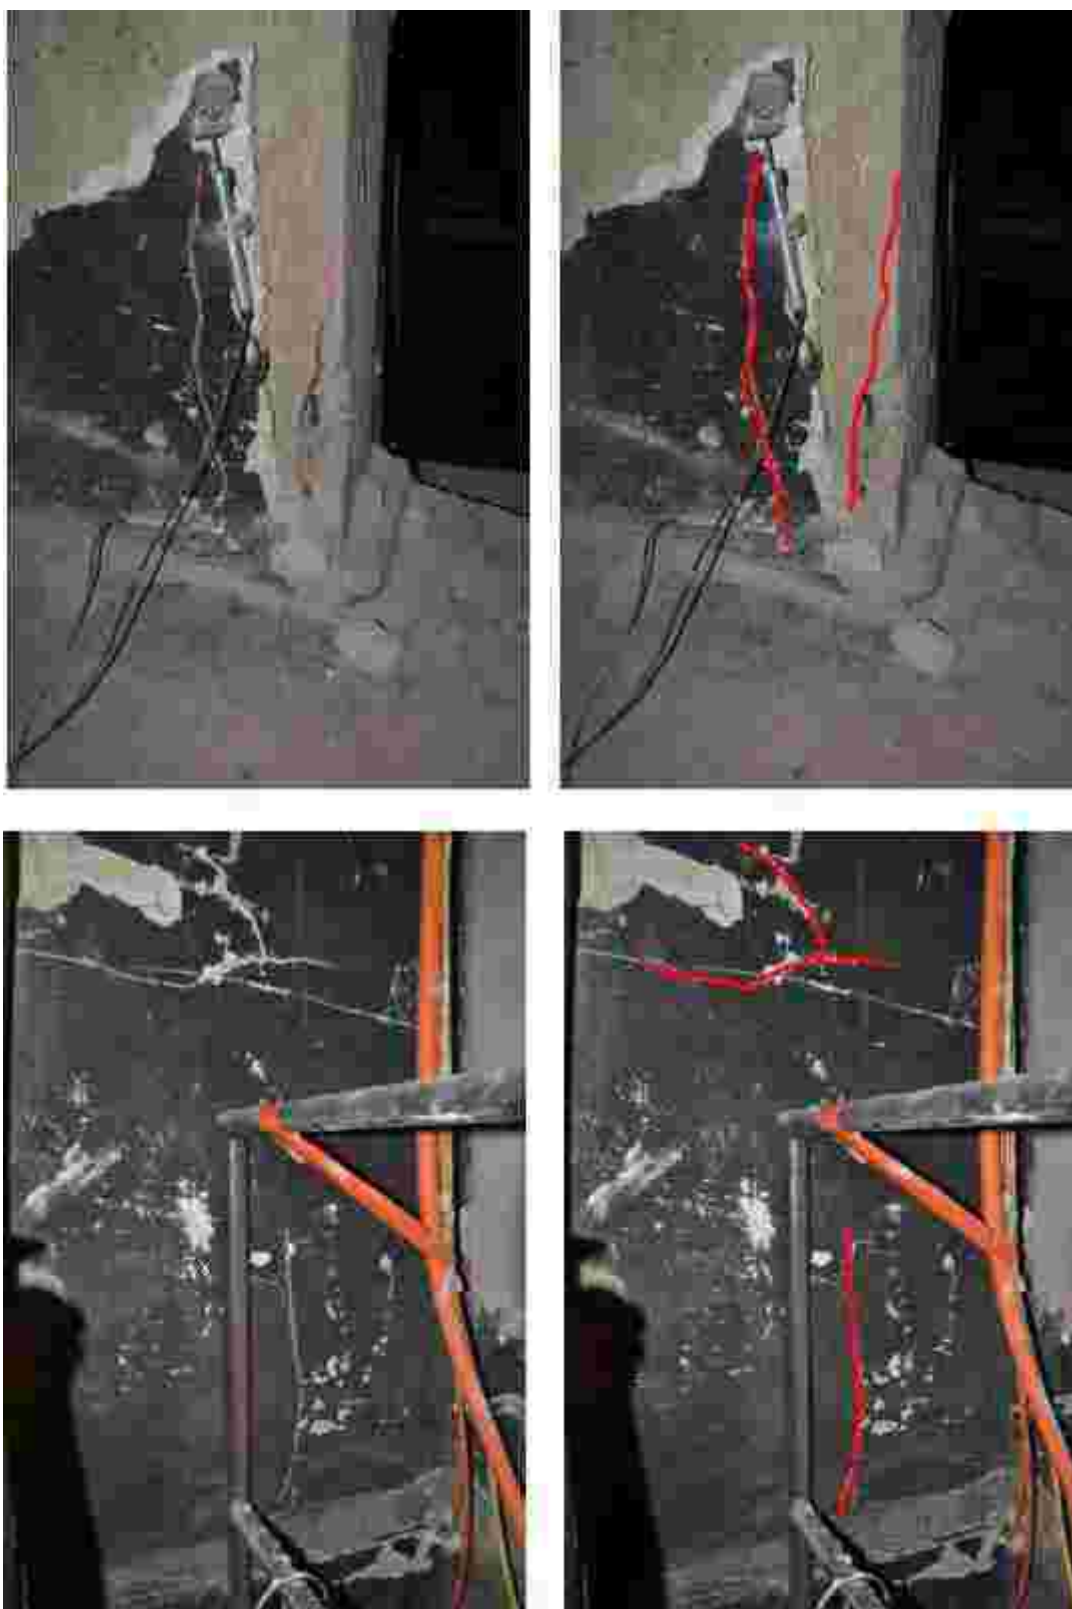
Obr.43-46 : Místo sondy S6J, detail odtrženého čela sloupu a trhliny na protilehlé straně sloupu. Pro názornost jsou v pravém obrázku trhliny zvýrazněny červeně.

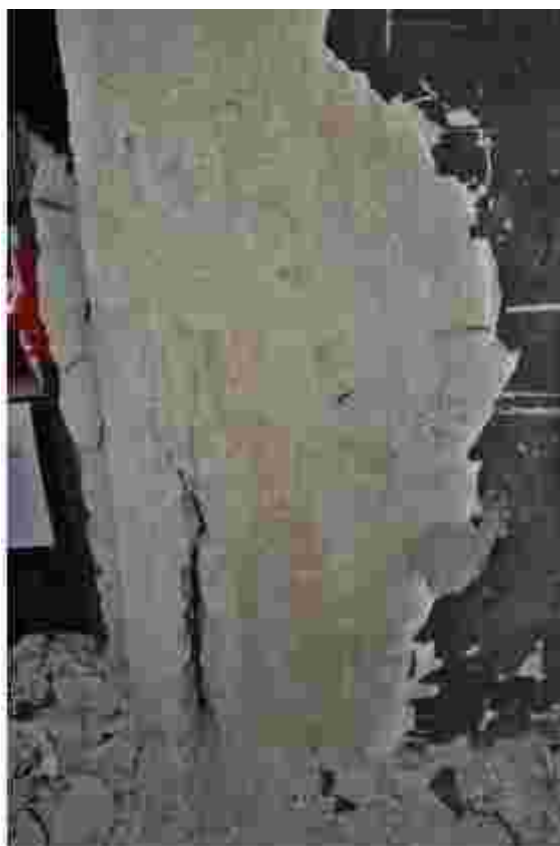
Obr.49 : Místo sondy S6M, po odstranění omítky se jasně ukázalo, že jedna z trhlín kopírovala odtržení čelní strany betonu i s výztuží (boulení, mimo jiné v důsledku absence třmínků).

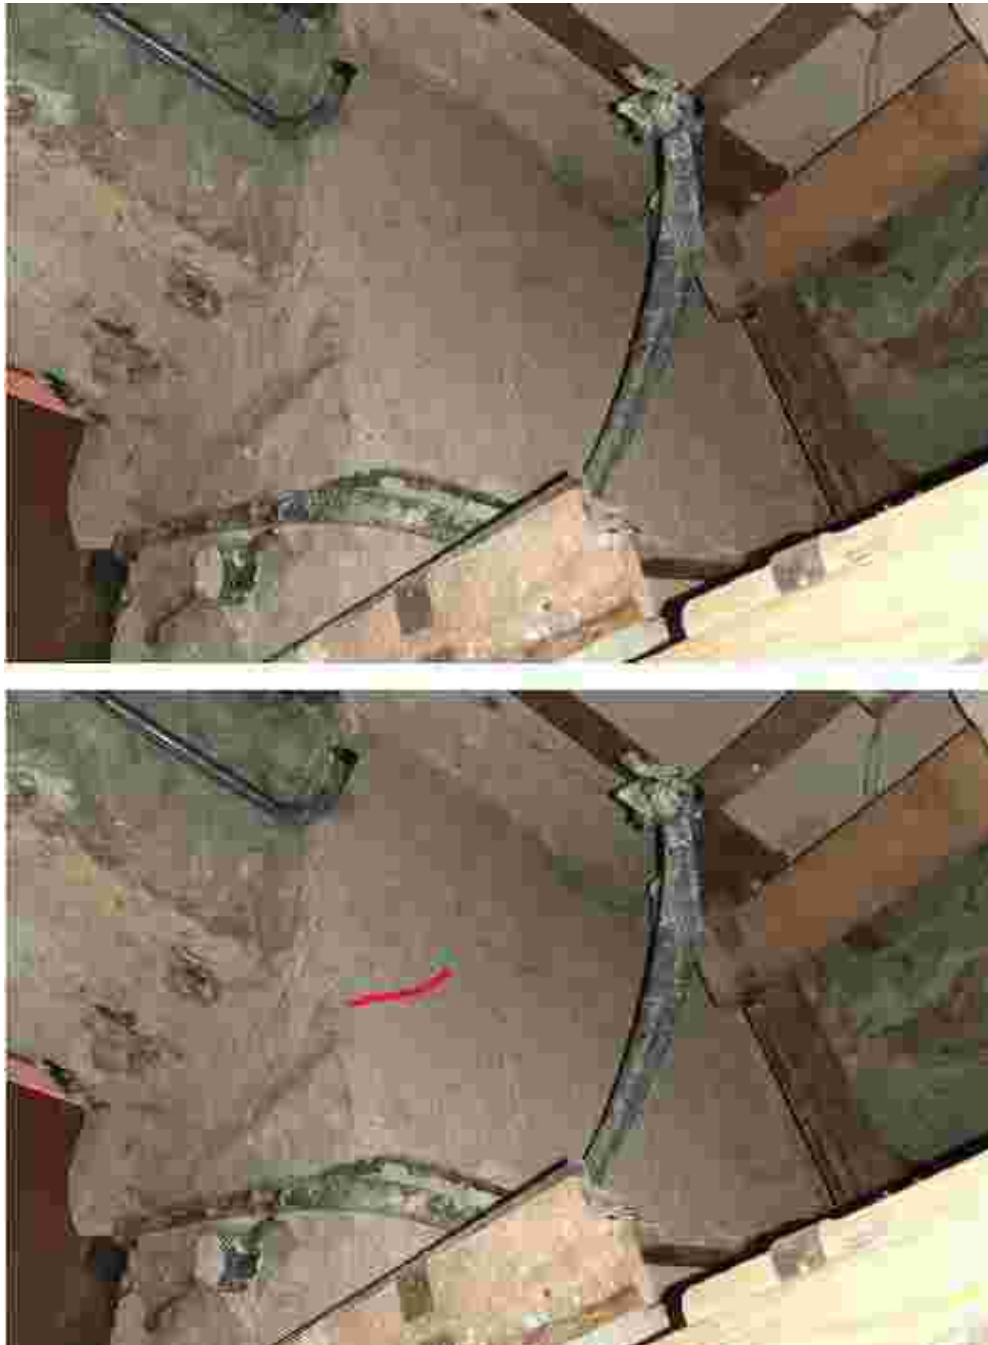
Při podrobné prohlídce konstrukce v místě prováděných sond, byly zjištěny systematicky se vyskytující poruchy, v podobě šikmých trhlin ve sloupech v místě vetknutí průvlaku o šířce cca 0,5 – 2,0 mm, dokumentované na následujících fotografiích.

Obr.51-52: Typická trhlina ve sloupu, v místě rámového styčnicku, sonda Sc3J. Na spodním obrázku je pro názornost trhlina zvýrazněna červeně.

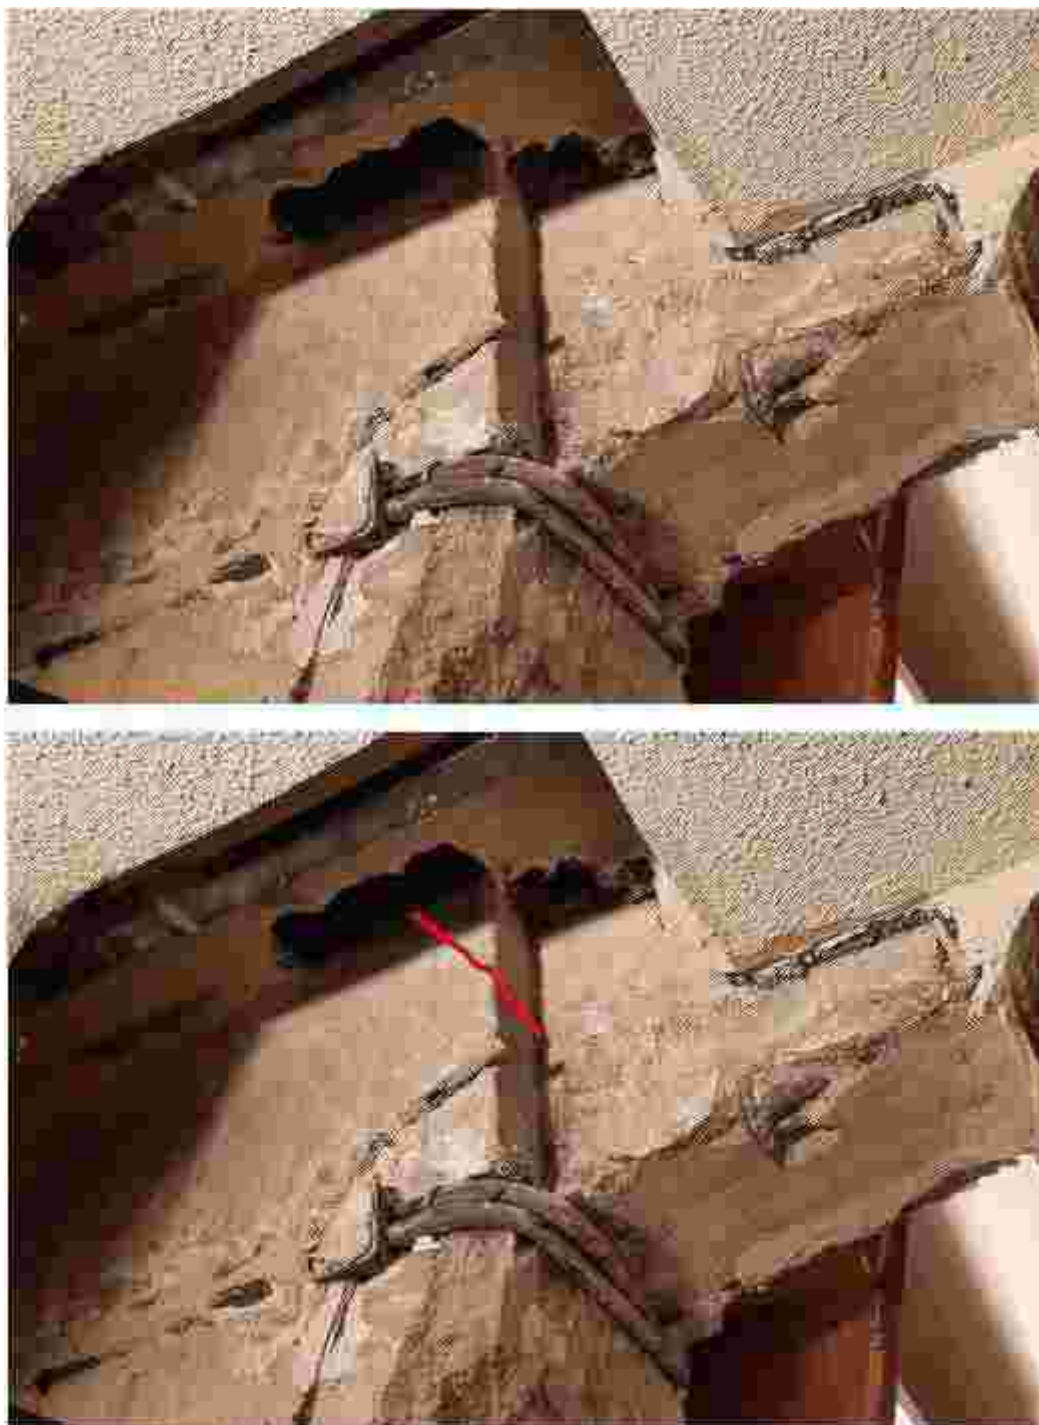
Obr.53-54: Typická trhlina ve sloupu, v místě rámového styčnicku, sonda Sc3M. Na spodním obrázku je pro názornost trhlina zvýrazněna červeně.

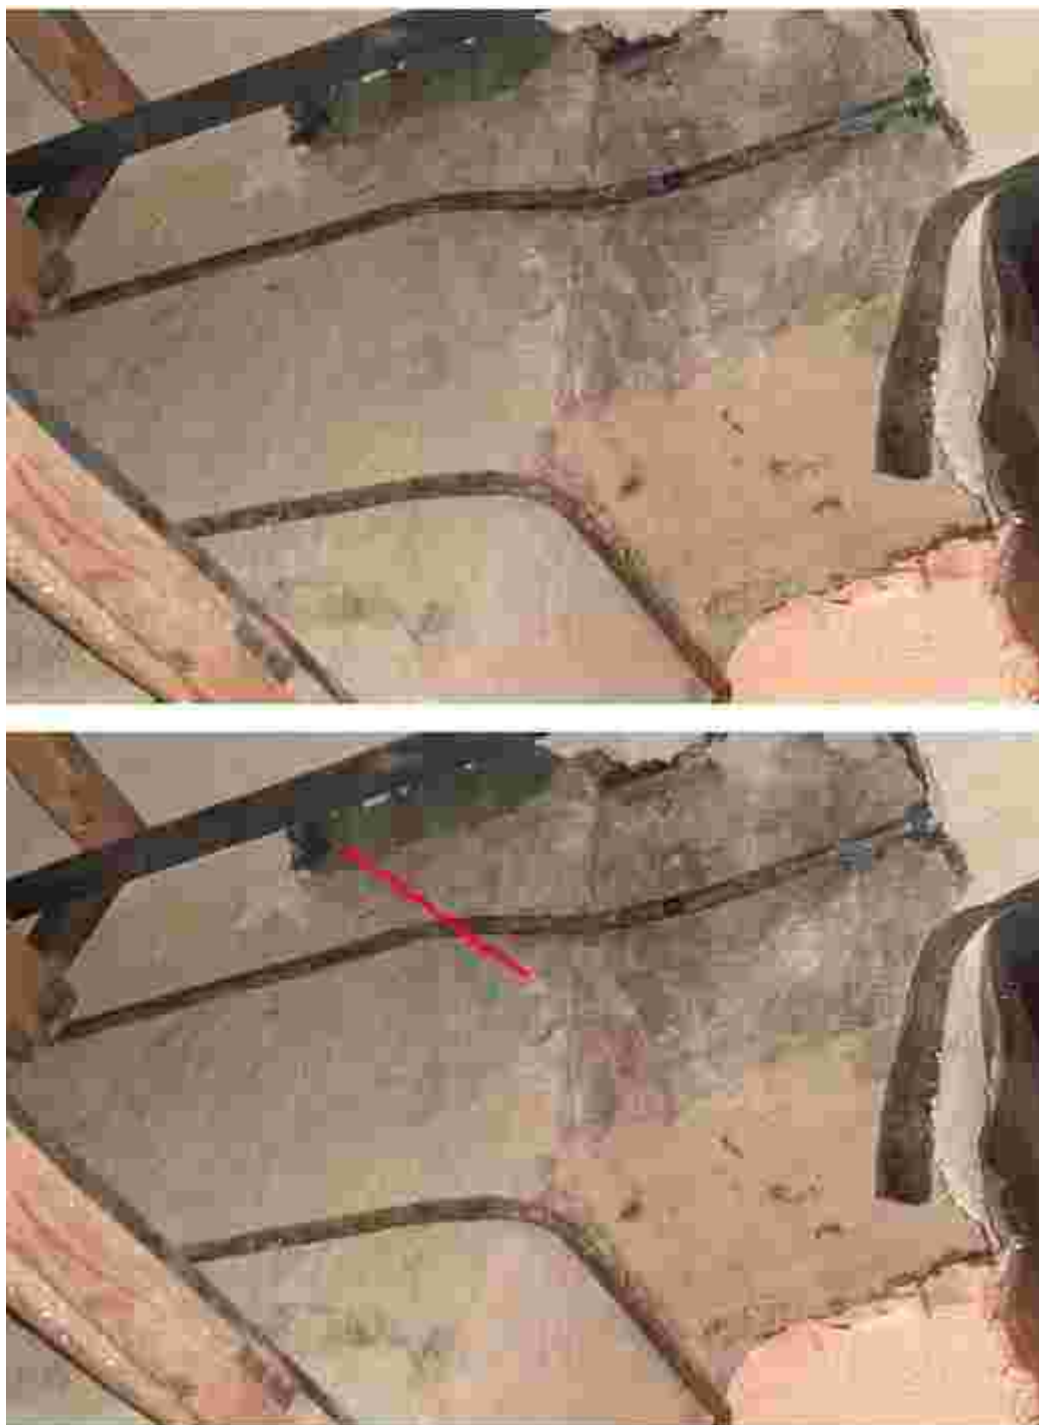
Obr.55-56: Typická trhlina ve sloupu, v místě rámového styčnicku, sonda Sc4J. Na spodním obrázku je pro názornost trhlina zvýrazněna červeně.

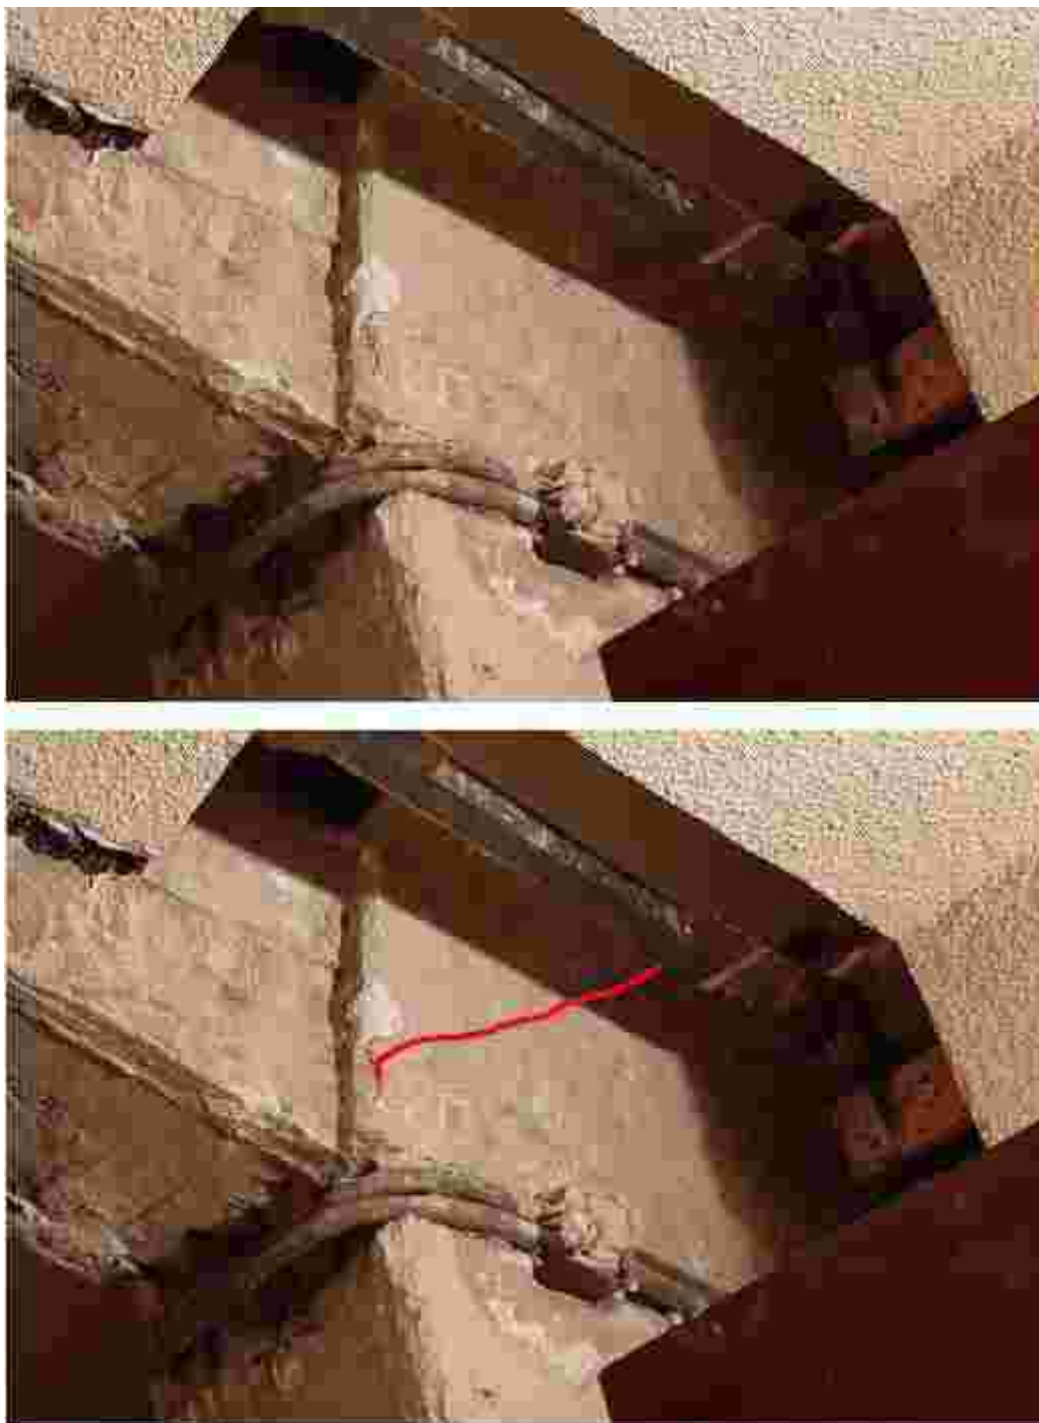
Obr.57-58: Typická trhlina ve sloupu, v místě rámového styčnicku, sonda Sc4M. Na spodním obrázku je pro názornost trhlina zvýrazněna červeně.

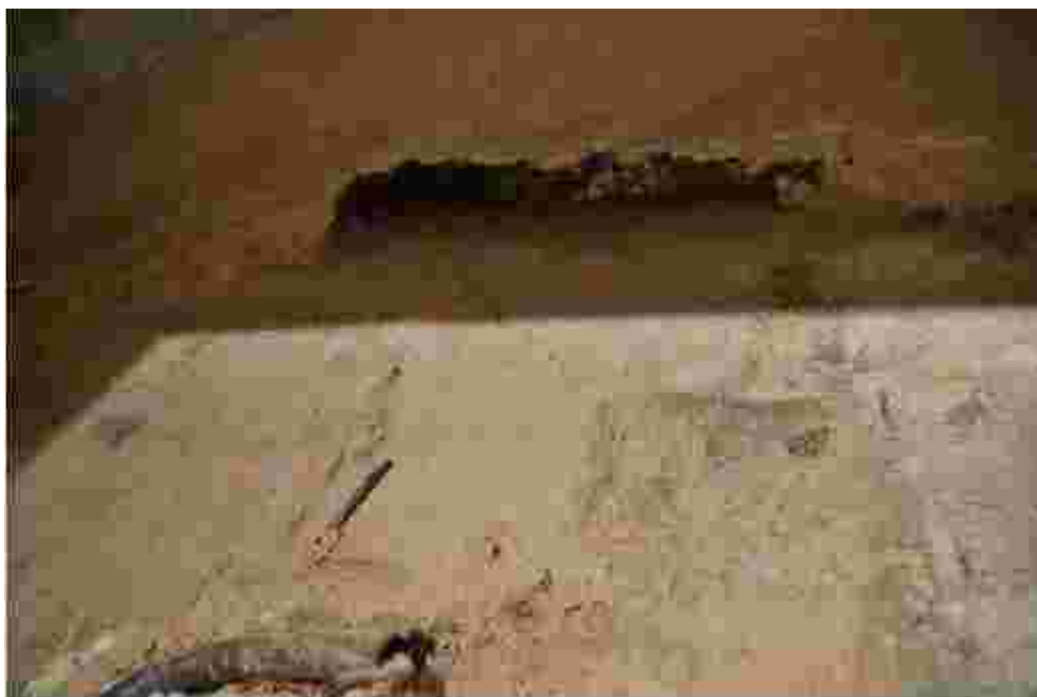
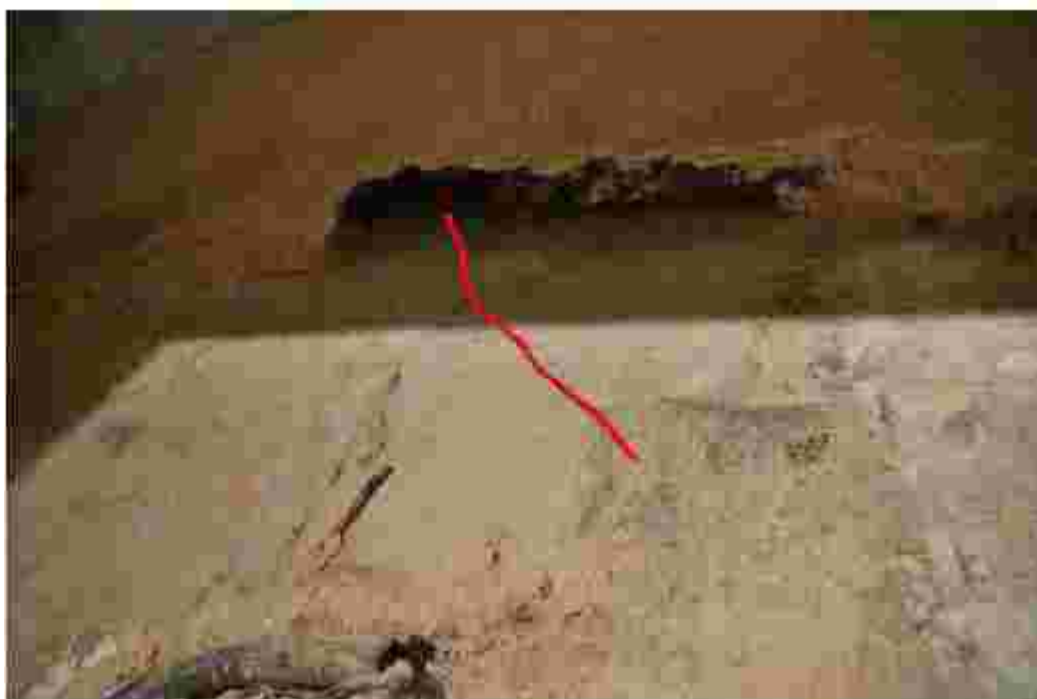
Obr.59-60: Typická trhlina ve sloupu, v místě rámového styčnicku, sonda Sc5M. Na spodním obrázku je pro názornost trhlina zvýrazněna červeně.
