V textu žádosti uvádíte, že žádáte o poskytnutí plného znění posudku stavebně-technického stavu budovy Moravské náměstí 3/Jakubské nám. 5 (Palác Scala) a všech dalších materiálů, jež byly Magistrátu města Brna předloženy jakožto závěry stavebně-technického průzkumu zmíněné budovy.

V souladu s ustanovením § 14 odst. 5 písm. d) zákona Vám v příloze poskytujeme požadované závěrečné zprávy stavebně-technického průzkumu, které vypracoval Ing. Tomáš Focke ze společností INTERPLAN – CZ, s.r.o., a to Statické posouzení objektu č. p. 127 v obci Brno-město z 10/2023 a Statické posouzení objektu č. p. 127 v obci Brno-město - 2. fáze z 05/2024.

# STATICKÉ POSOUZENÍ

Divadlo Bolka Polívky a sál kina Scala jsou součástí komplexu budov č.p. 127 na Moravském nám. 3 a Jakubském nám.5. Objekt byl realizován v období 1927 a dokončen 1928 dle návrhu Ing. Dr. techn. Jaroslava Polívky. Objekt byl navržen jako dvě obchodní stavby ve dvorním prostoru uzavřeném bloky sousedních domů. Objekt byl prostorově navržen velmi účelně, kdy sál (víceúčelový sál kina Scala) je umístěn v přízemí pod divadelním sálem (Divadlo Bolka Polívky) a oba prostory jsou stavebně-konstrukčně propojeny a provozně se ovlivňují. V

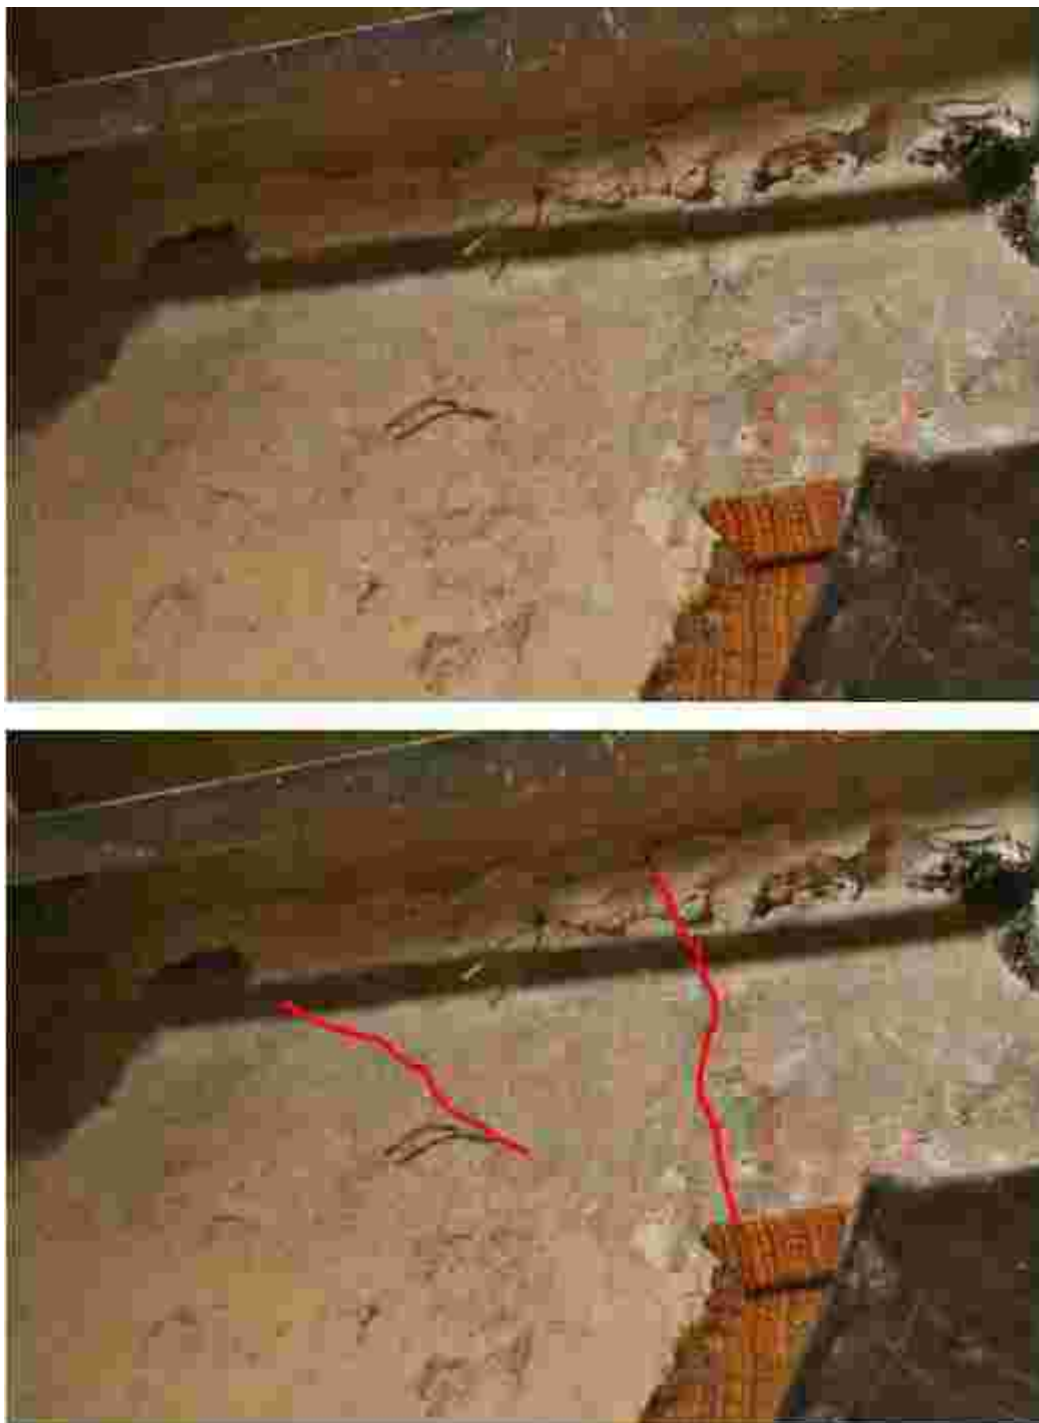
Obr.61-62: Typická trhlina ve sloupu, v místě rámového styčnicku, sonda Sc6J. Na spodním obrázku je pro názornost trhlina zvýrazněna červeně.

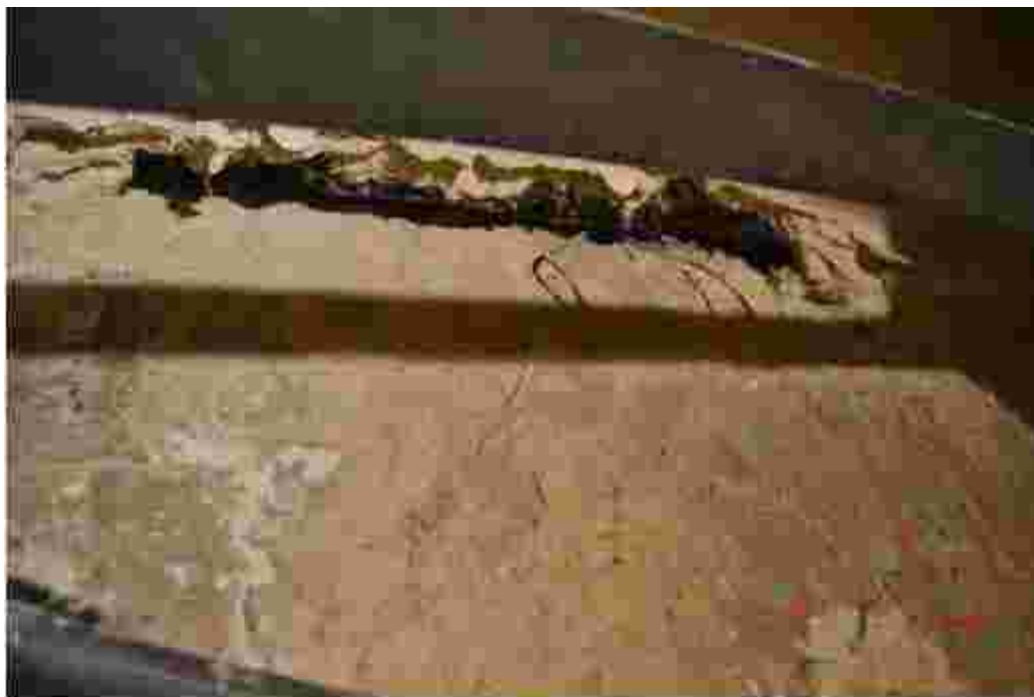
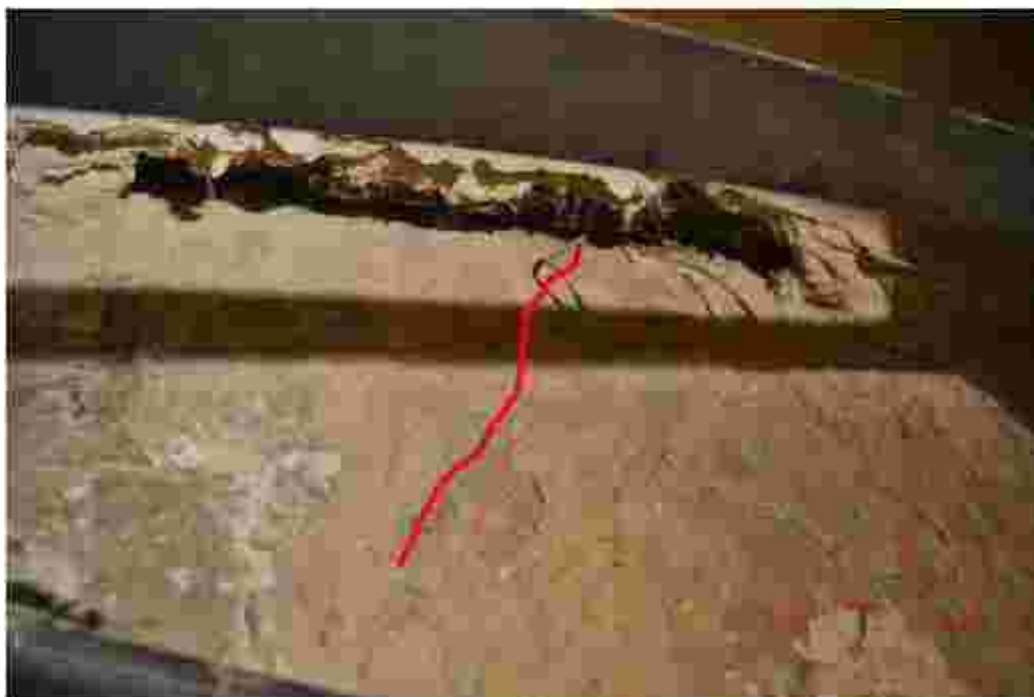
Obr.63-64: Typická trhлина ve sloupu, v místě rámového styčnicku, sonda Sc6M. Na spodním obrázku je pro názornost trhлина zvýrazněna červeně.

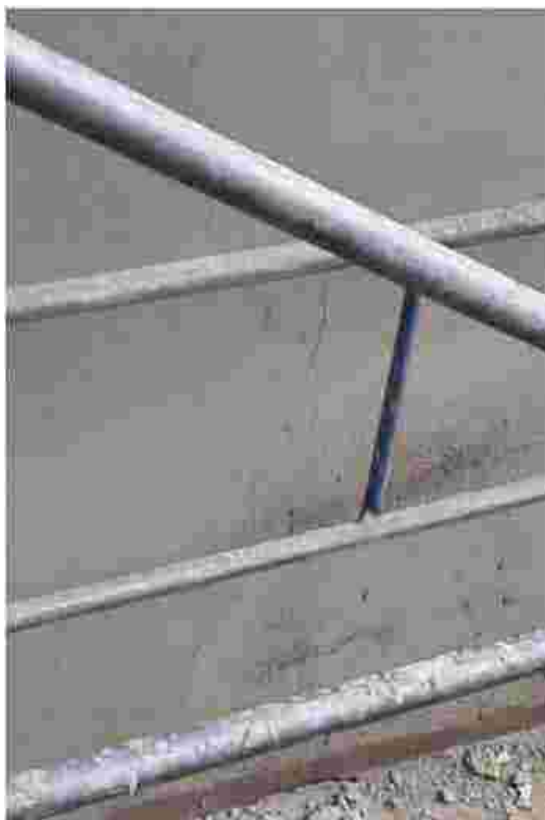
Při obhlídce exteriéru konstrukce byla již nad rámec průzkumu zjištěna koroze vnějších výztuží ve sloupech na straně obrácené k Moravskému náměstí. Tato koroze výztuže způsobila odtržení krycí vrstvy betonu a boulení fasádní omítky v místě sloupů na úrovni cca 1 m nad terénem dvorku.

Obr.65: Pod sondou Sc4M v exteriéru objektu, v úrovni cca 1 m nad úrovní terénu ve dvorním traktu byly na novější fasádě patrné trhliny, a boulení omítky.

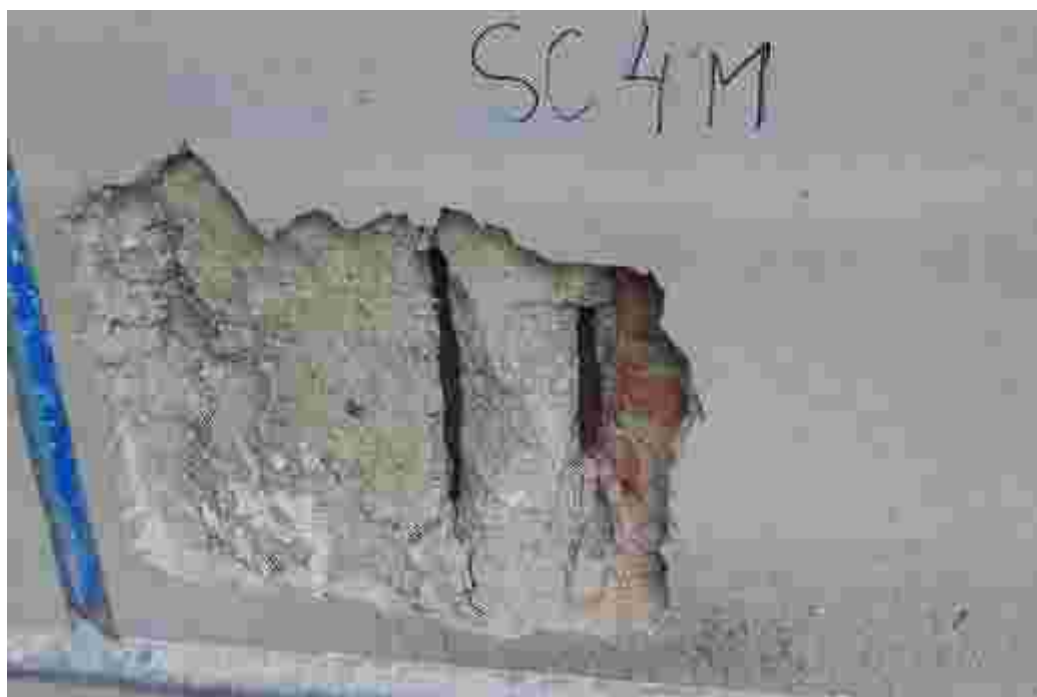
Obr.66: Po odstranění omítky bylo zjištěno odtržení krycí vrstvy betonu a masivní koroze hlavní výztuže sloupu.

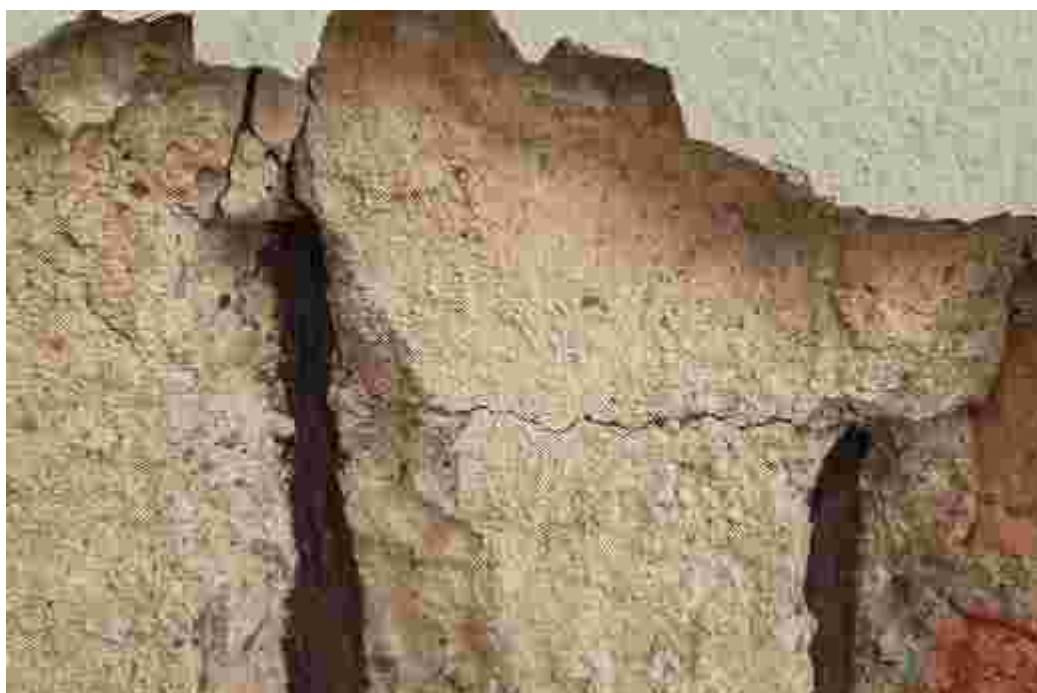
Obr.67: Detail korodované výztuže z předchozího obrázku.

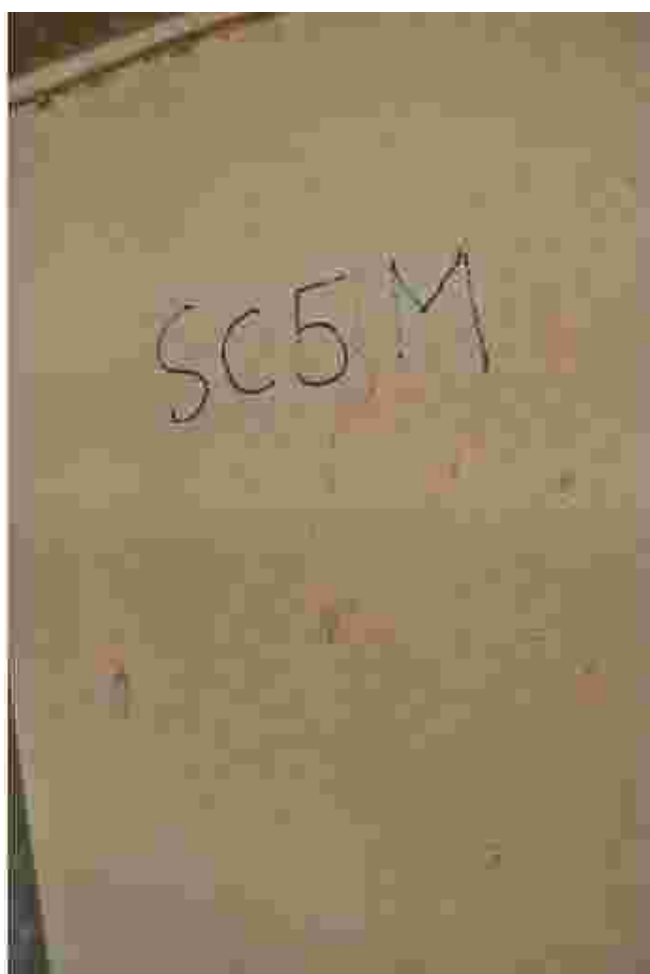
Obr.68: Pod sondou Sc5M v exteriéru objektu, v úrovni cca 1 m nad úrovní terénu ve dvorním traktu byly na novější fasádě patrné stejné projevy koroze výztuže, což potvrdila sekaná sonda

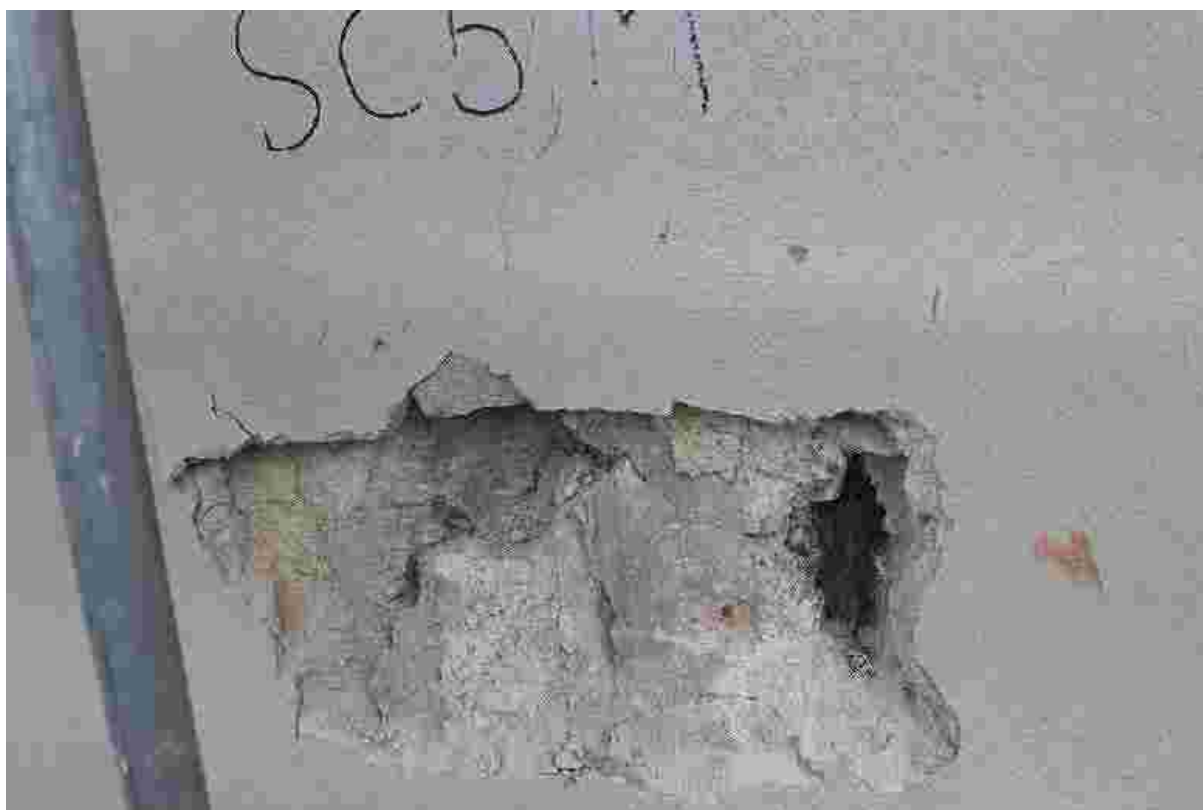
Obr.69: Detail koroze výztuže ve sloupu pod sondou Sc5M

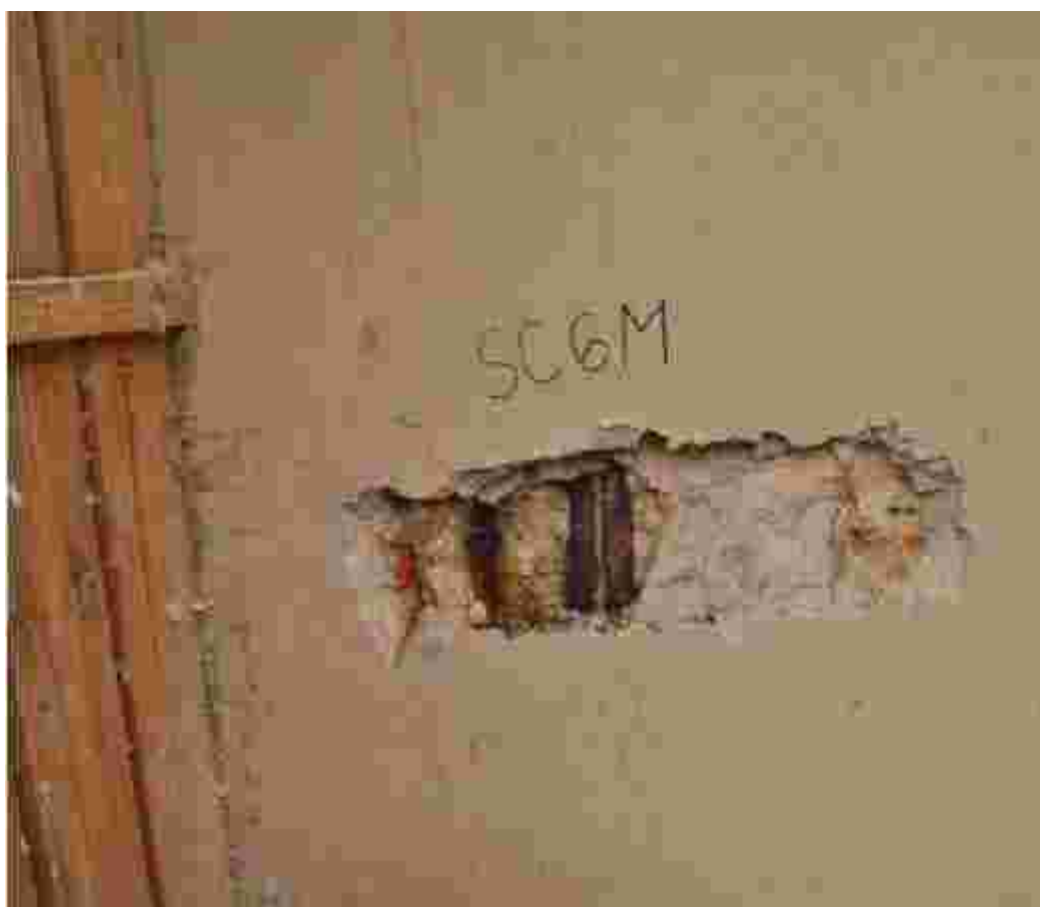
Obr.70: Prakticky stejná situace je patrná v místě pod sondou Sc6M.

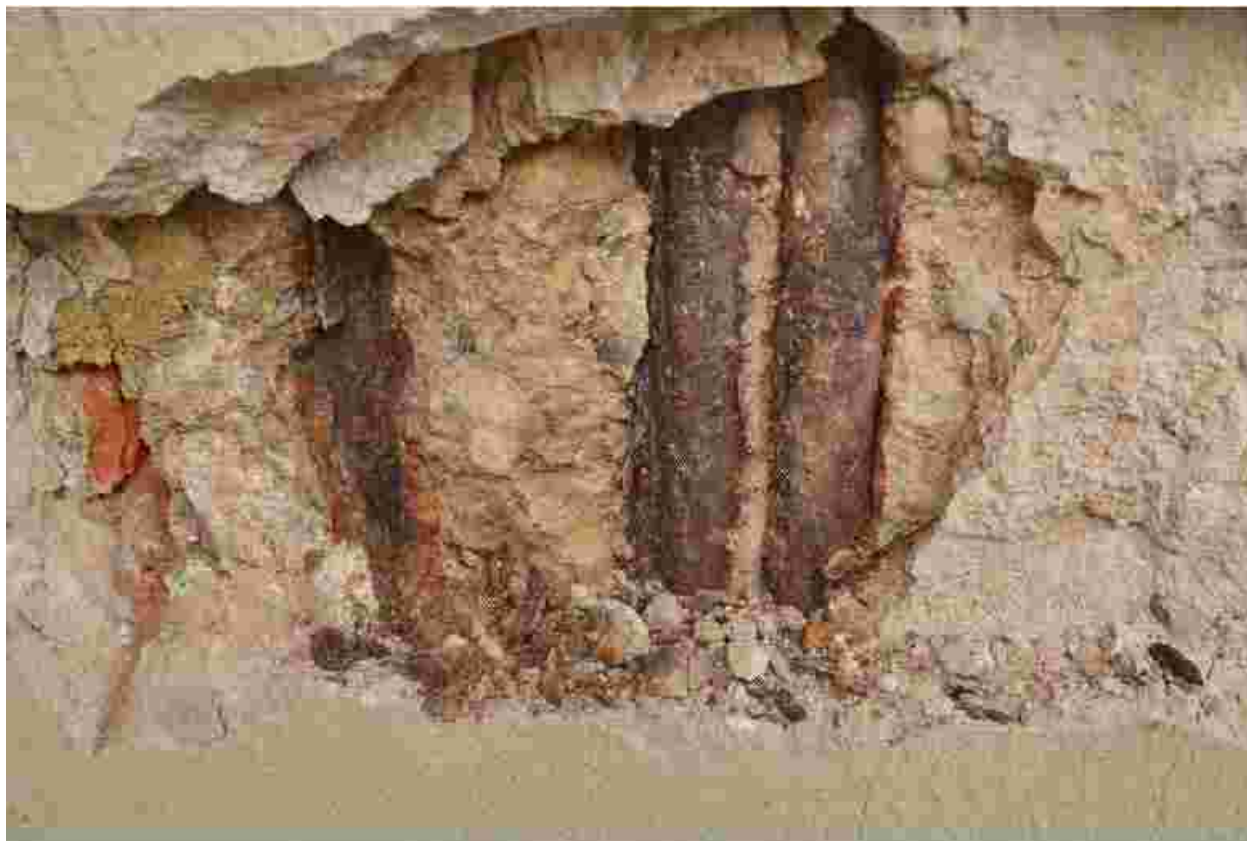
Obr.71: Detail koroze výztuže ve sloupu pod sondou Sc6M, v úrovni cca 1 m nad terénem dvorku.

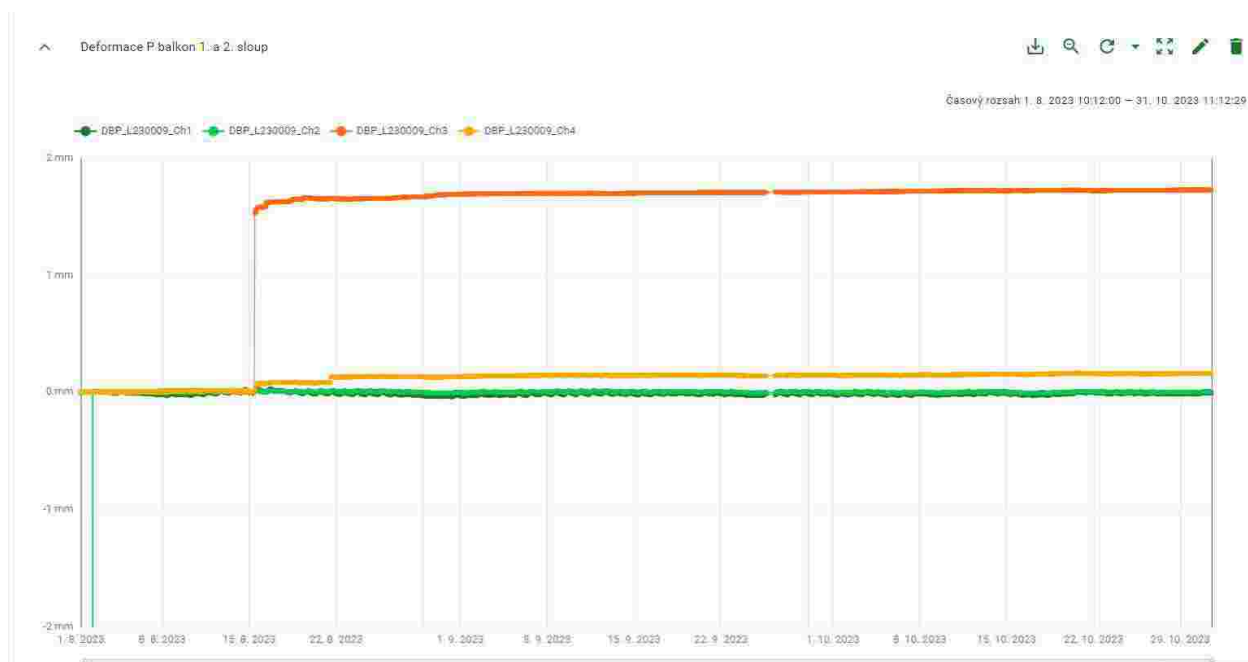
Obr.72: Záznam ze snímačů osazených na nejvíc poškozeném sloupu

- Dle záznamu monitoringu je patrné, že zejména v letním období vlivem vysokých teplot došlo k dilatačnímu pohybu konstrukce, který v místě narušení způsobil posun. Tento posun je ovšem dle záznamu měření trvalý, bez pohybu zpět vlivem ochlazení. Tzn. že i v následujících obdobích bude tato deformace dále narůstat a tím se konstrukce může dostat na kritickou mez kde bude hrozit její zřícení.
- Konstrukce má rovněž v kritických místech výztuž silně narušenou korozí. Zároveň zjištěná narušení konstrukce (masivní trhliny ve střešních obloucích) způsobují změnu statického schématu (působení) konstrukce čímž dále více negativně namáhá již tak nedostatečné vyztužení konstrukce.

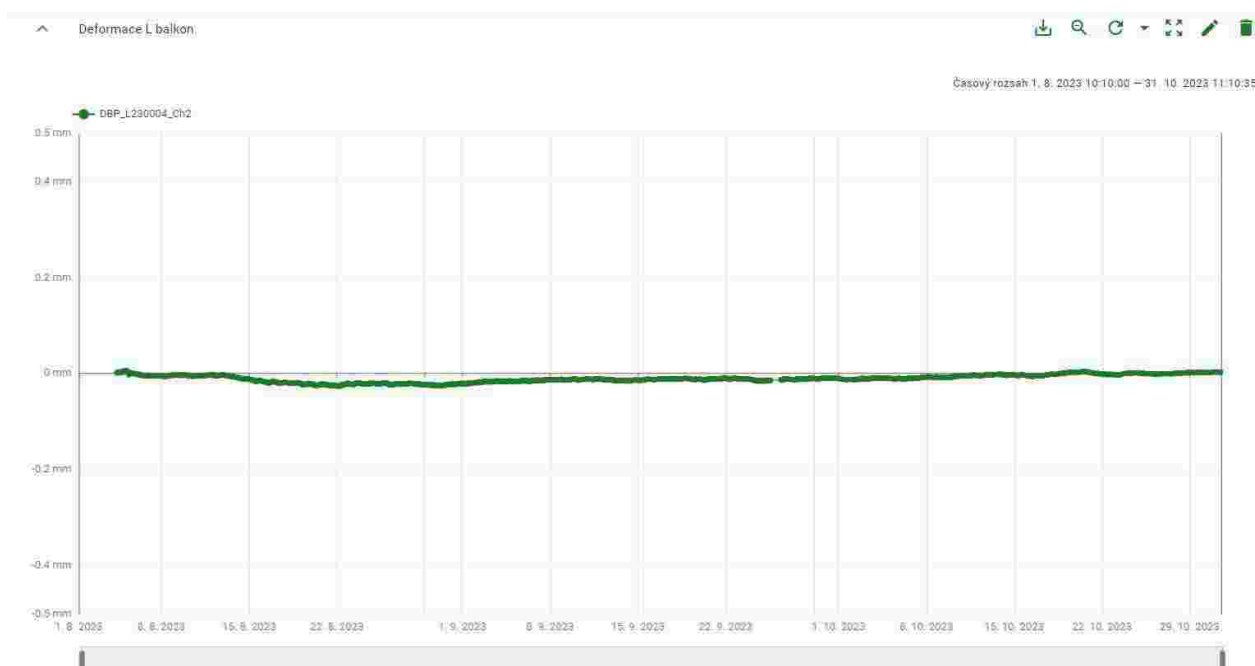
Obr.73: Záznam ze snímače osazeného na straně do Jakubského náměstí

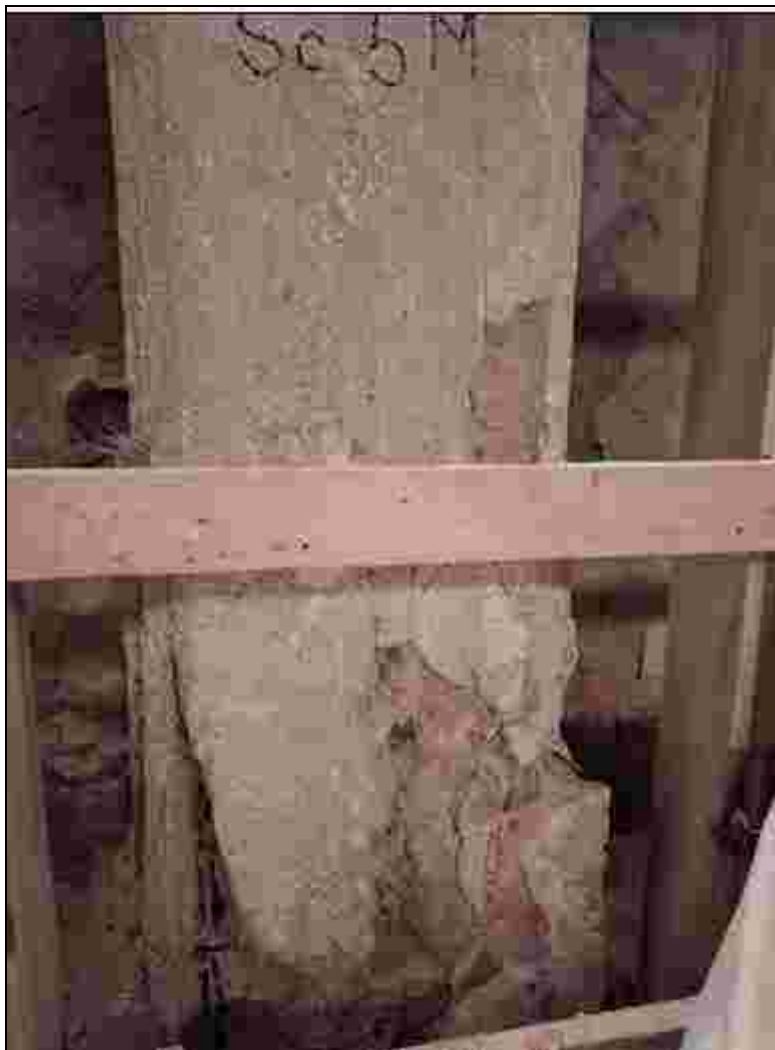
Hlavní poruchy byly zjištěny u sloupů Sc6M a Sc5M, v oblasti u paty sloupů nad podlahou. V této oblasti vychází ze základové patky (při čelu sloupu směrem do kinosálu) patrně trojice výztuží, které jsou v této oblasti ukončeny hákem zahnutým dovnitř sloupu, a dále pokračuje jen zjištěná hlavní výztuž sloupu. V oblasti nad podlahou, místy až do výšky cca 1 m byly na povrchu sloupů patrné vertikální trhliny, případně odtržení a vyboulení krycí vrstvy betonu, svědčící o masivní korozi všech svislých výztuží v této oblasti sloupů. Sekanou sondou u obou zmíněných sloupů byl tento fakt potvrzen.

Obr. 4: Sloup Sc5M s výrazným narušením a odtržením krycí vrstvy betonu korodující výztuží

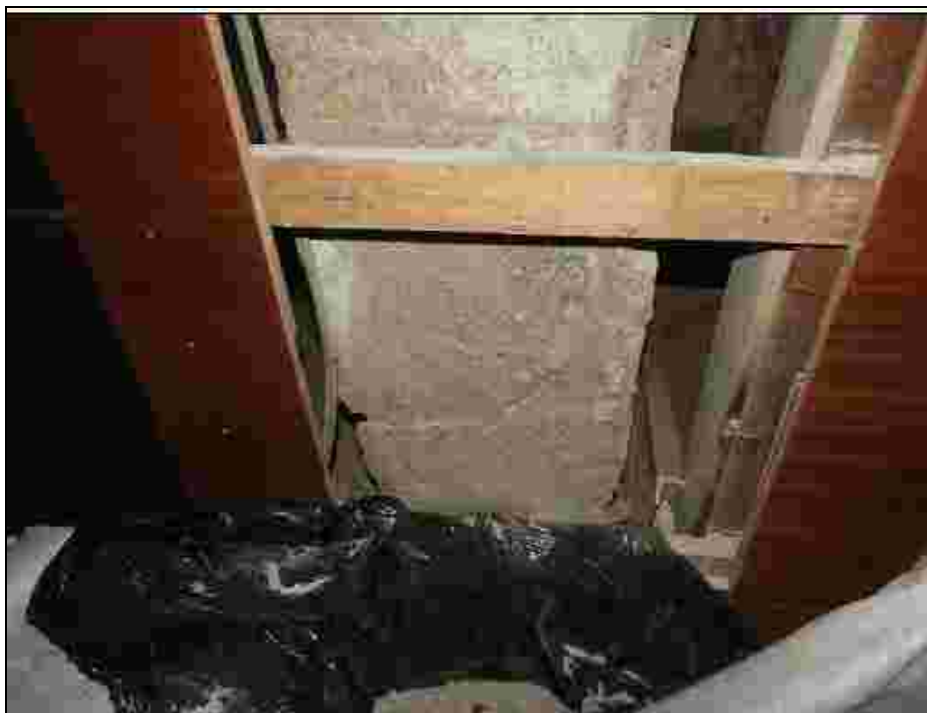
Obr. 8: Sloup Sc6M s výrazným narušením a odtržením krycí vrstvy betonu korodující výztuží v patě sloupu, další trhlina je patrná ve výšce cca 1m

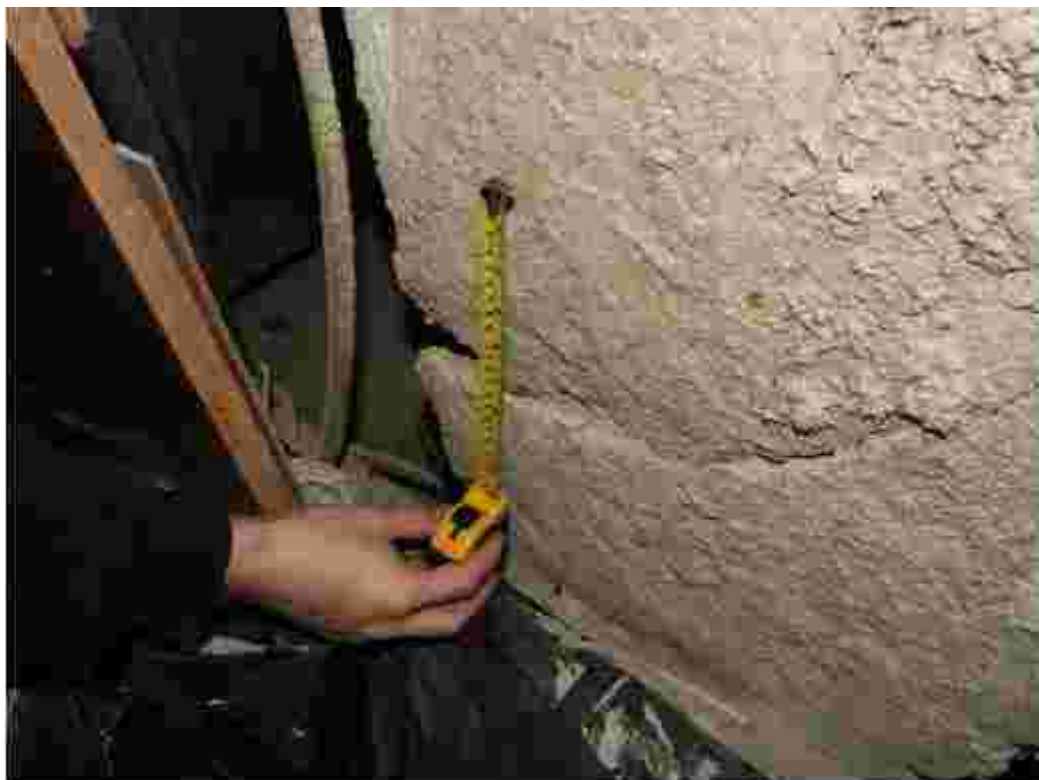
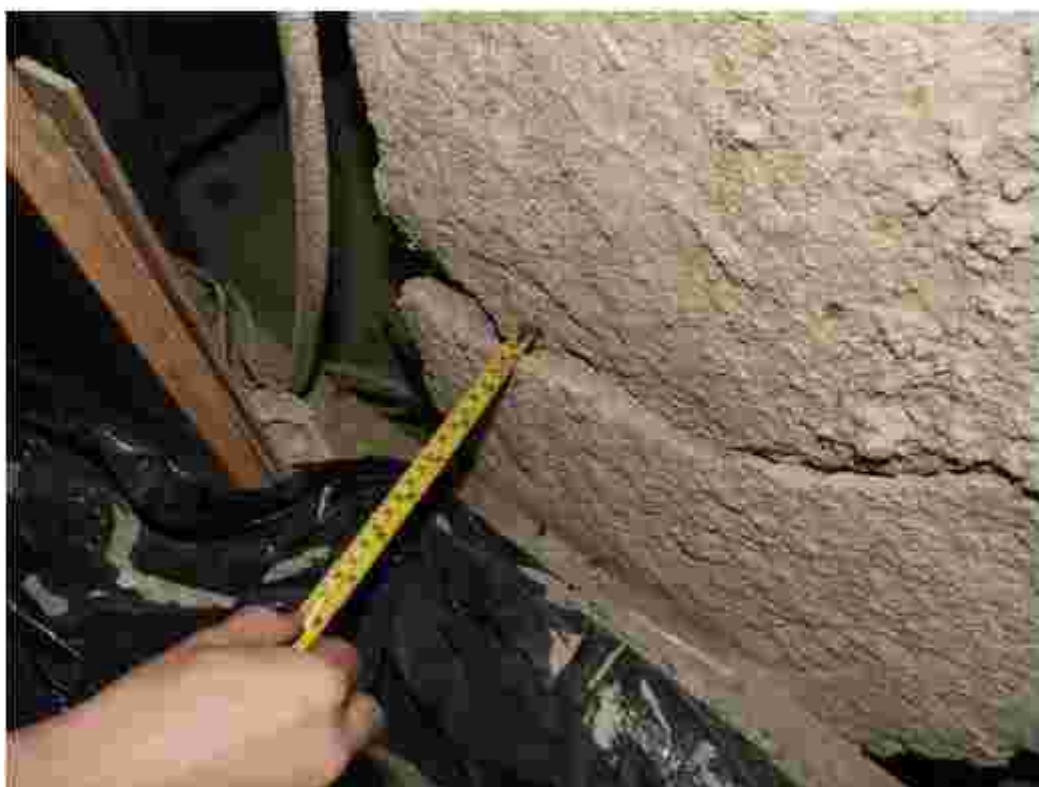
Obr. 9, 10: Sloup Sc6M s výrazným narušením a odtržením krycí vrstvy betonu korodující výztuží v patě sloupu - detaily dokumentující vyklonění odtržené vrstvy betonu

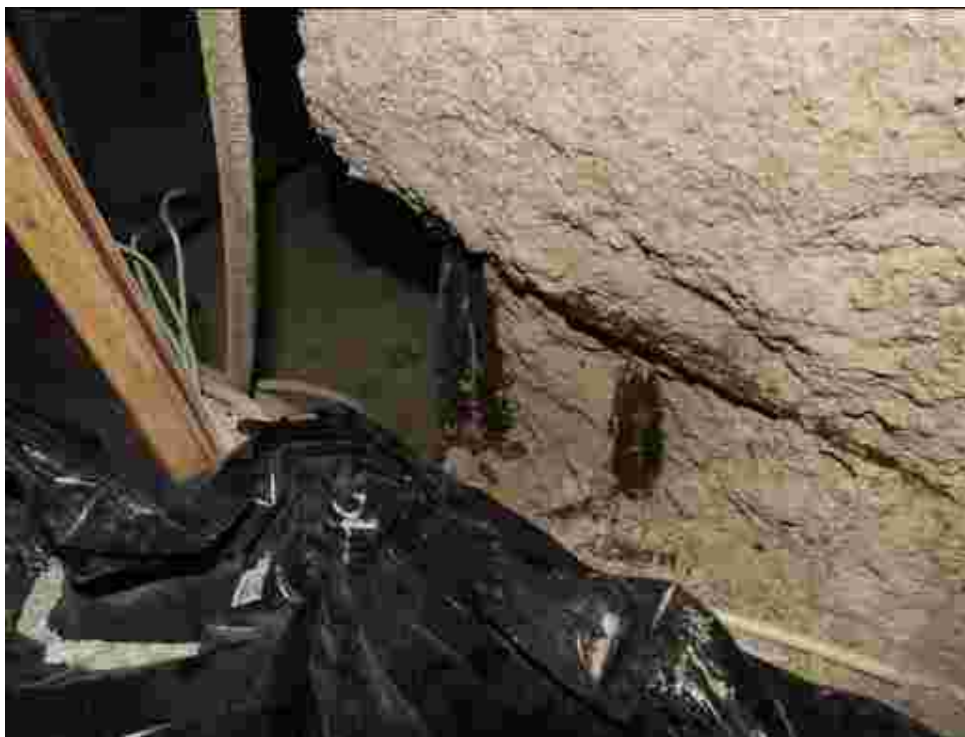
Obr. 11: Sloup Sc6M s výrazným narušením a odtržením krycí vrstvy betonu korodující výztuží v patě sloupu, po odstranění odtržené vrstvy je dobře patrná masivní koroze výztuží

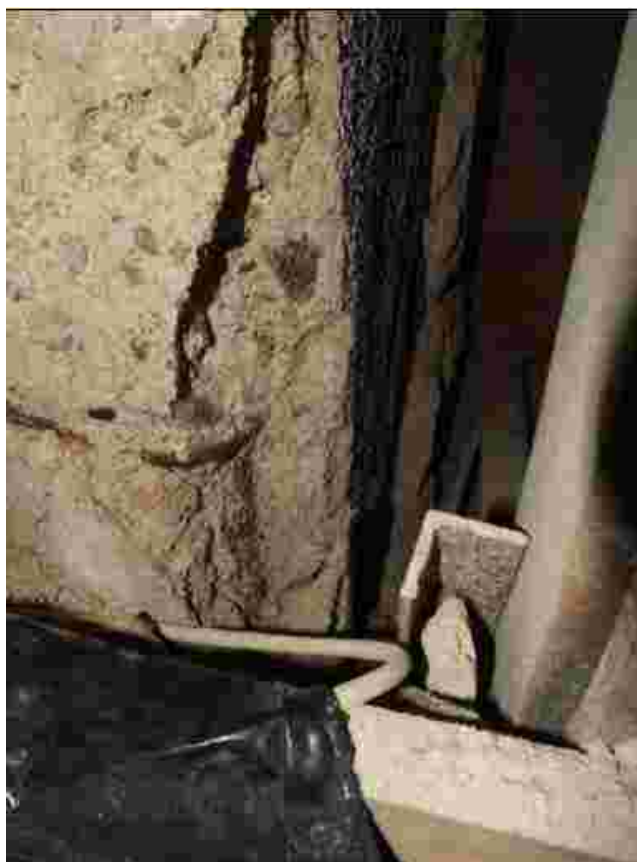
Obr. 12: Sloup Sc6M s výrazným narušením a odtržením krycí vrstvy betonu korodující výztuží v patě sloupu, po odstranění odtržené vrstvy je dobře patrná masivní koroze výztuží

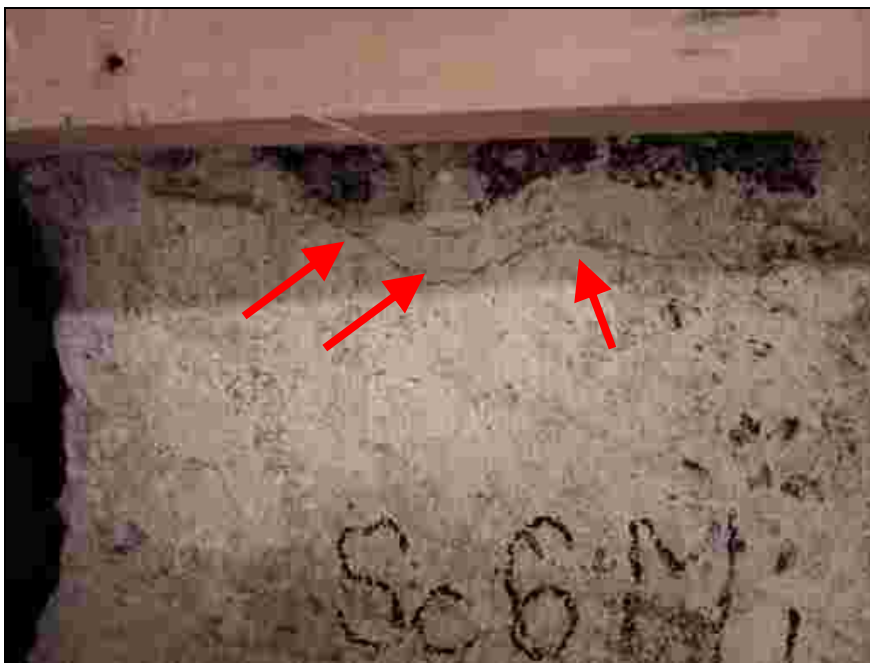
Obr. 13: Sloup Sc6M - vodorovná trhlina ve výšce přes 1m nad podlahou

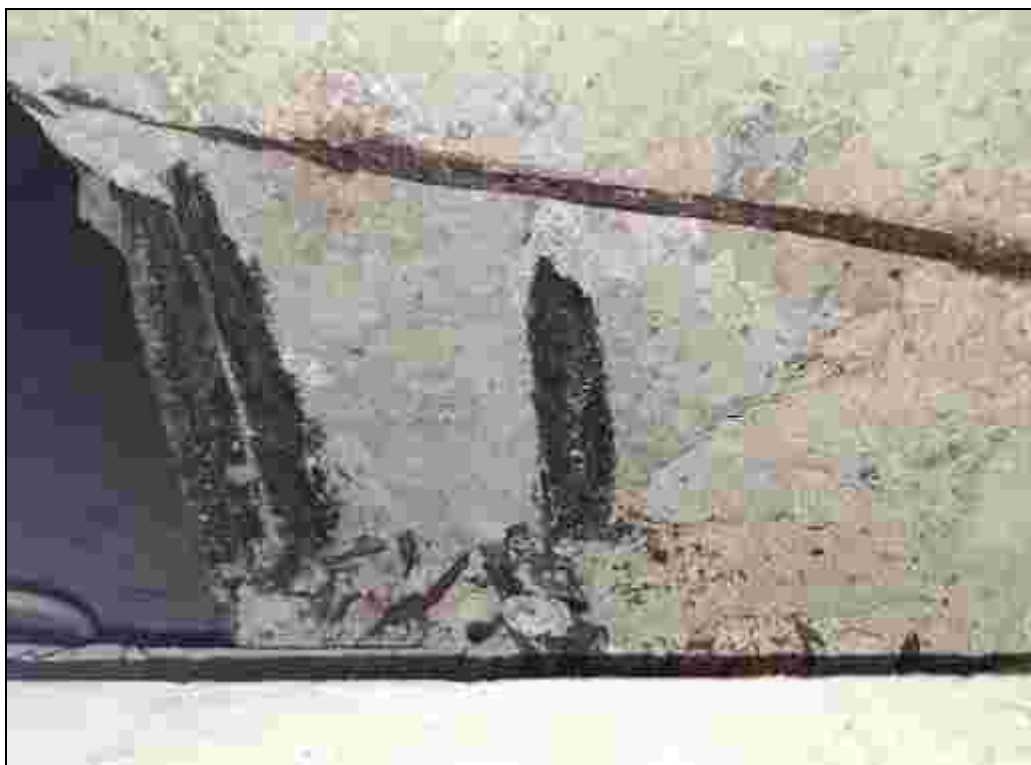
Obr. 14: Sloup SC6M s výrazným narušením a odtržením krycí vrstvy betonu korodující výztuží v patě sloupu, po odstranění odtržené vrstvy je dobře patrná masivní koroze výztuží. Na záběru dvojice výztuží ze základu končící v patě sloupu hákem, a mezi nimi jedna hlavní výztuž sloupu
