V textu žádosti uvádíte, že žádáte o poskytnutí plného znění posudku stavebně-technického stavu budovy Moravské náměstí 3/Jakubské nám. 5 (Palác Scala) a všech dalších materiálů, jež byly Magistrátu města Brna předloženy jakožto závěry stavebně-technického průzkumu zmíněné budovy.

V souladu s ustanovením § 14 odst. 5 písm. d) zákona Vám v příloze poskytujeme požadované závěrečné zprávy stavebně-technického průzkumu, které vypracoval Ing. Tomáš Focke ze společností INTERPLAN – CZ, s.r.o., a to Statické posouzení objektu č. p. 127 v obci Brno-město z 10/2023 a Statické posouzení objektu č. p. 127 v obci Brno-město - 2. fáze z 05/2024.

# STATICKÉ POSOUZENÍ

Divadlo Bolka Polívky a sál kina Scala jsou součástí komplexu budov č.p. 127 na Moravském nám. 3 a Jakubském nám.5. Objekt byl realizován v období 1927 a dokončen 1928 dle návrhu Ing. Dr. techn. Jaroslava Polívky. Objekt byl navržen jako dvě obchodní stavby ve dvorním prostoru uzavřeném bloky sousedních domů. Objekt byl prostorově navržen velmi účelně, kdy sál (víceúčelový sál kina Scala) je umístěn v přízemí pod divadelním sálem (Divadlo Bolka Polívky) a oba prostory jsou stavebně-konstrukčně propojeny a provozně se ovlivňují. V

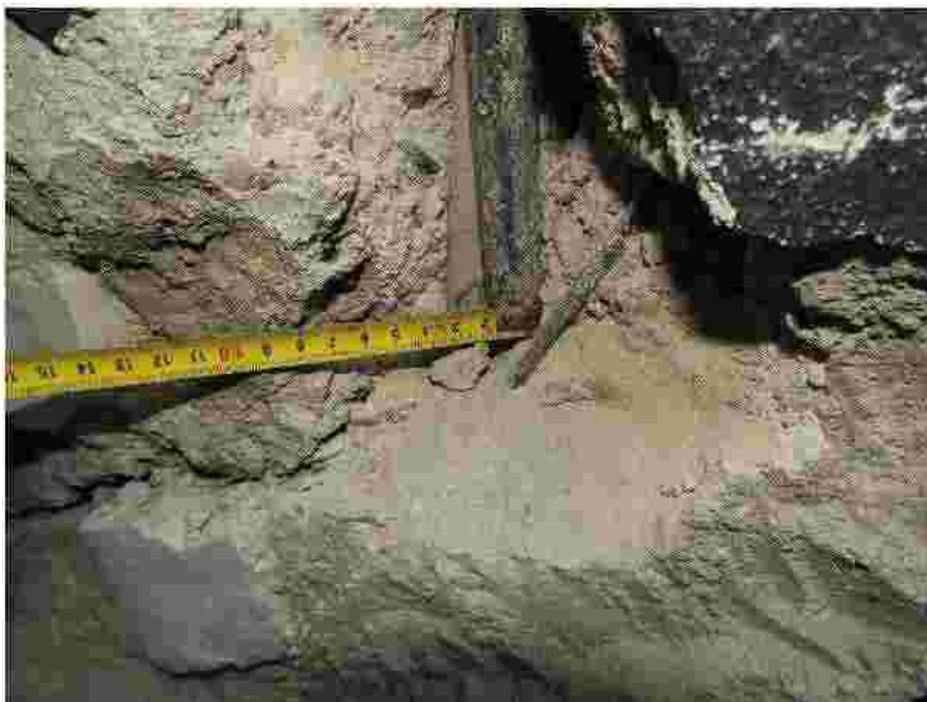
Provedení dalších sond a odstranění omítek vedlo ke zjištění, že tento typ poruchy (tedy trhliny způsobené posouvající silou ve vrcholové části sloupu mezi podlahou osvětlovací galerie a vetknutím oblouku) se systematicky opakuje prakticky ve všech sondách, liší se pouze detaily, ovlivněnými úrovní zakončení výztuže sloupů. Typické je, že právě v místech těchto poruch prakticky chybí ve sloupech třmínky, tento fakt umožnil vytržení hlavních výztuží z betonu sloupů v čele sloupů směrem do interiéru divadla. Tyto trhliny jsou rozevřeny řádově na jednotky milimetrů, v extrémních případech na desítky milimetrů.

Obr.9 : Po odstranění části uvolněného betonu v trhlíně v sondě S5M byla zjištěna hlavní výztuž z oblouku, vytržená z původní polohy.

Obr.10 : Detail vytržené výztuže z původní polohy v sondě S5M, původní otisk v cementové matrici dobře patrný.

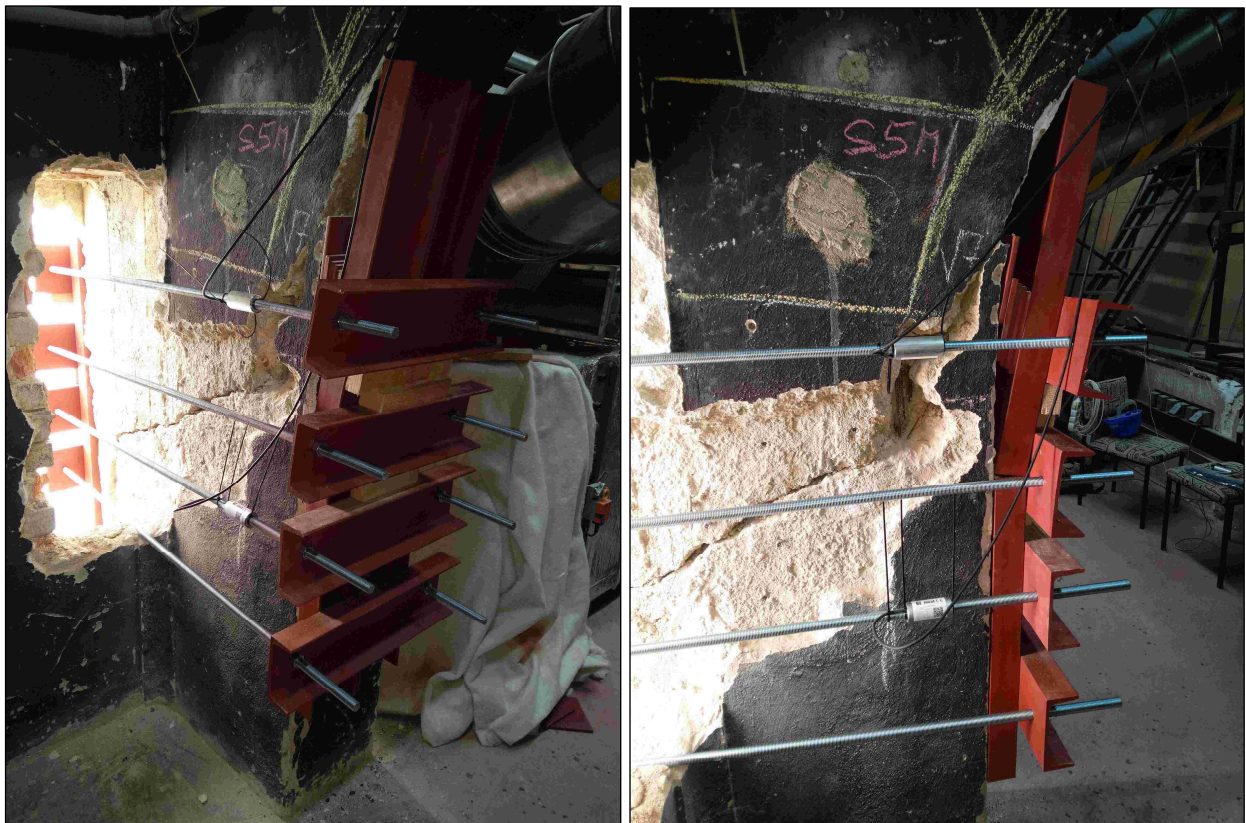
Tato masivní trhlina byla v průběhu února 2023 osazena měřicí deformace, pro přesné měření vzájemných pohybů částí konstrukce. V rámci druhého průzkumu v letním období bylo na základě jejich údajů rozhodnuto o přerušení průzkumu a neodkladném provizorním statickém zajištění sloupů v rámu 5.

Obr.18-19 : Provizorní statické zajištění jednoho ze sloupů v rámu 5. ocelovými prvky spojenými závitovými tyčemi, s osazenými měřicí deformace.

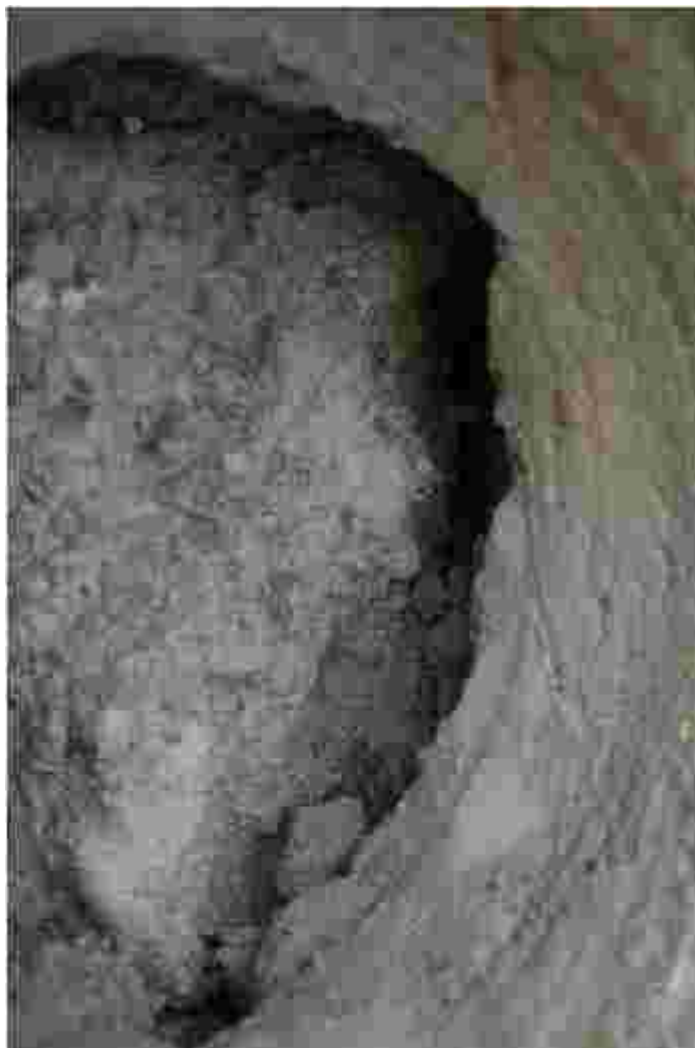
Obr.50 : Místo sondy S6J v místě jádrového vrtání z exteriéru budovy. I zde došlo k odtržení povrchové vrstvy betonu boulením výztuže, stejně jako na straně v interiéru!

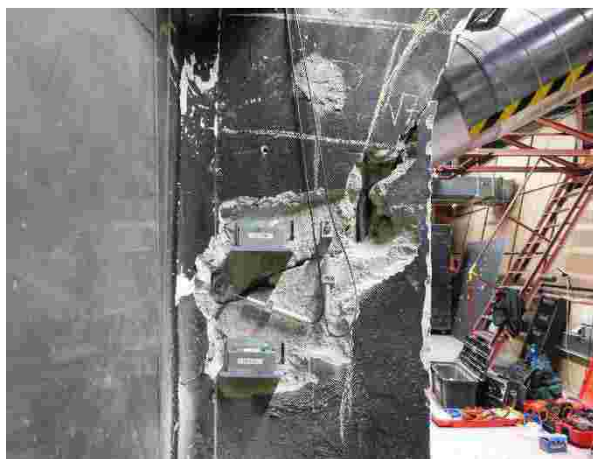
Na kritickém sloupu dále instalovány 2 náklonoměry IOTIN (nad a pod trhlinou).

Foto z instalace 21.2.2023. 2x snímače DH15 + 2x náklonoměr IOTIN.

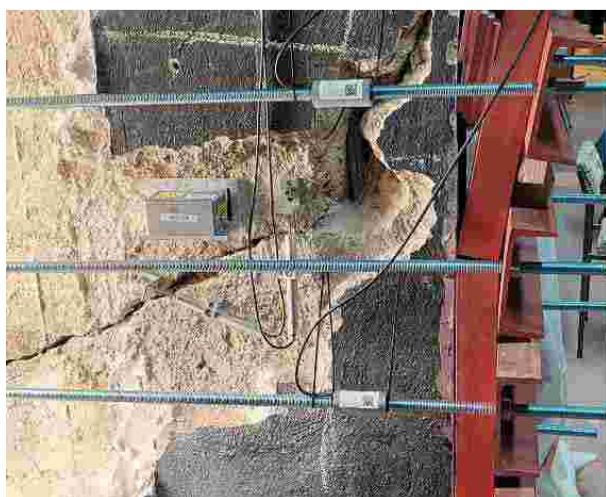
Snímače Dynamag nainstalované na svornících kritického sloupu (2. sloup od jeviště na balkoně vpravo)

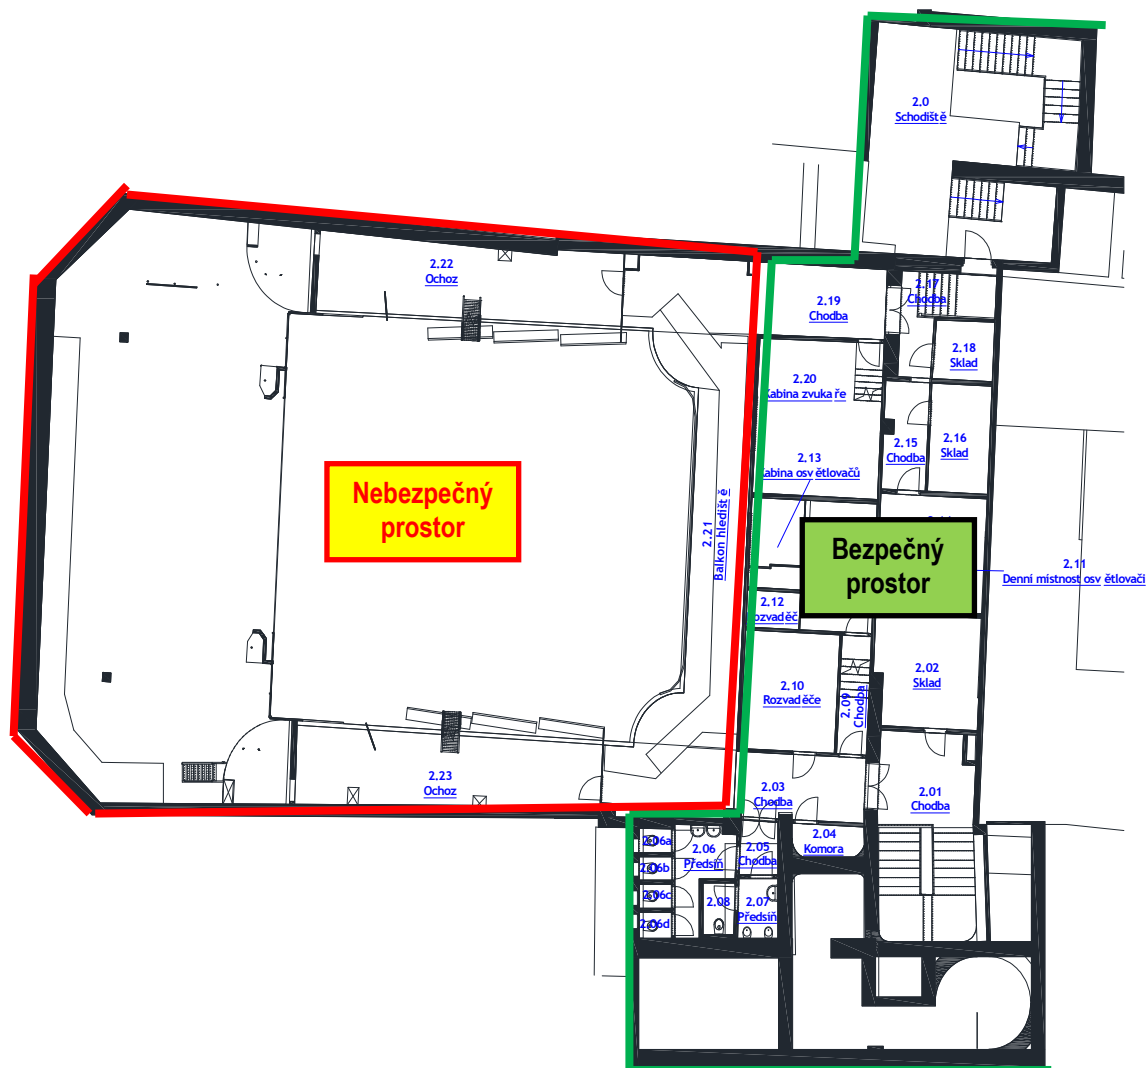
Divadlo Bolka Polívky 2.NP:

**Vyznačení bezpečných a nebezpečných prostor objektu:**

Pro zhodnocení objektu jako celku je nutno provést druhou fázi stavebně-technického průzkumu tj. zjištění třídy betonu a vyztužení sloupů v prostoru Kina Scala a provést kopané sondy k základům včetně zhodnocení podloží.

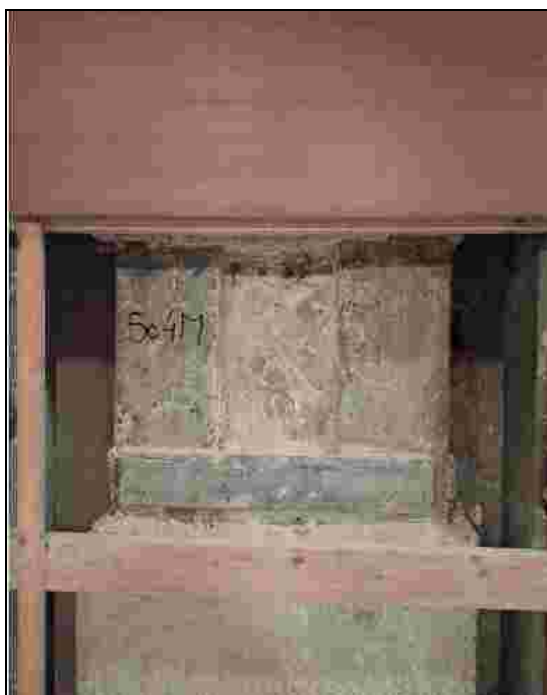
Obr. 2: Sloup Sc4M, kde je v zpřístupněné oblasti patrná ocelová bandáž v podobě úhelníků 200x200 mm tloušťky 30 mm a opásání ocelovými pláty šířky 100 mm a tloušťky 10 mm po obvodu

Toto zesílení bylo řešeno v květnu roku 1966, viz následující archivní materiál:

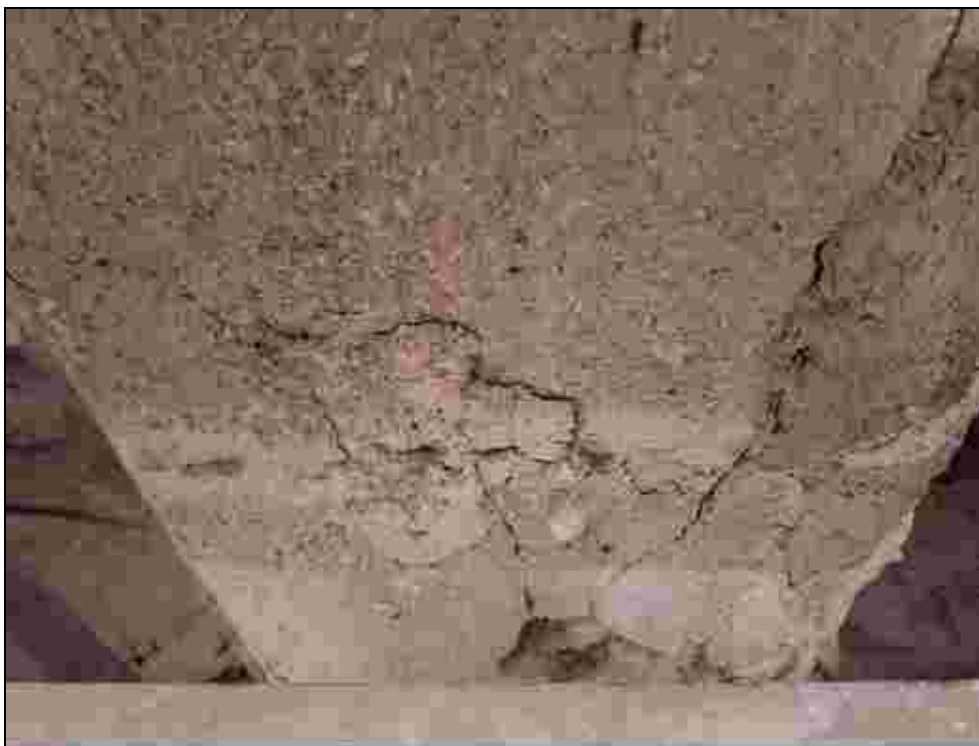
Hlavní poruchy byly zjištěny u sloupů Sc6M a Sc5M, v oblasti u paty sloupů nad podlahou. V této oblasti vychází ze základové patky (při čelu sloupu směrem do kinosálu) patrně trojice výztuží, které jsou v této oblasti ukončeny hákem zahnutým dovnitř sloupu, a dále pokračuje jen zjištěná hlavní výztuž sloupu. V oblasti nad podlahou, místy až do výšky cca 1 m byly na povrchu sloupů patrné vertikální trhliny, případně odtržení a vyboulení krycí vrstvy betonu, svědčící o masivní korozi všech svislých výztuží v této oblasti sloupů. Sekanou sondou u obou zmíněných sloupů byl tento fakt potvrzen.

Obr. 5: Sloup Sc5M s výrazným narušením a odtržením krycí vrstvy betonu korodující výztuží

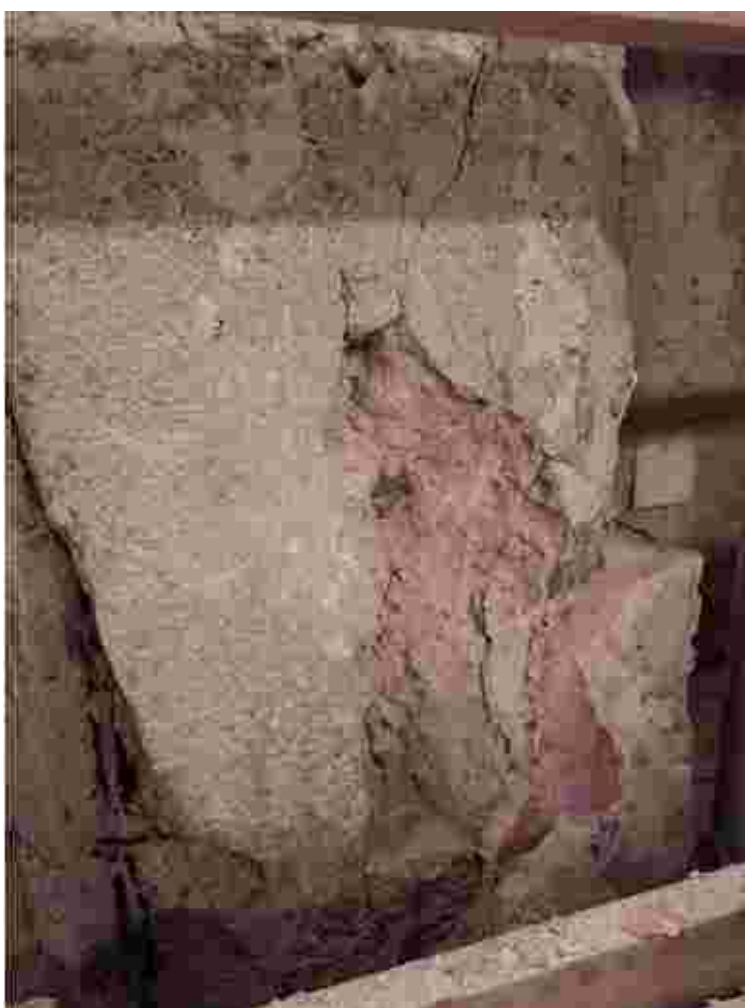
Obr. 6: Sloup Sc5M s výrazným narušením a odtržením krycí vrstvy betonu korodující výztuží

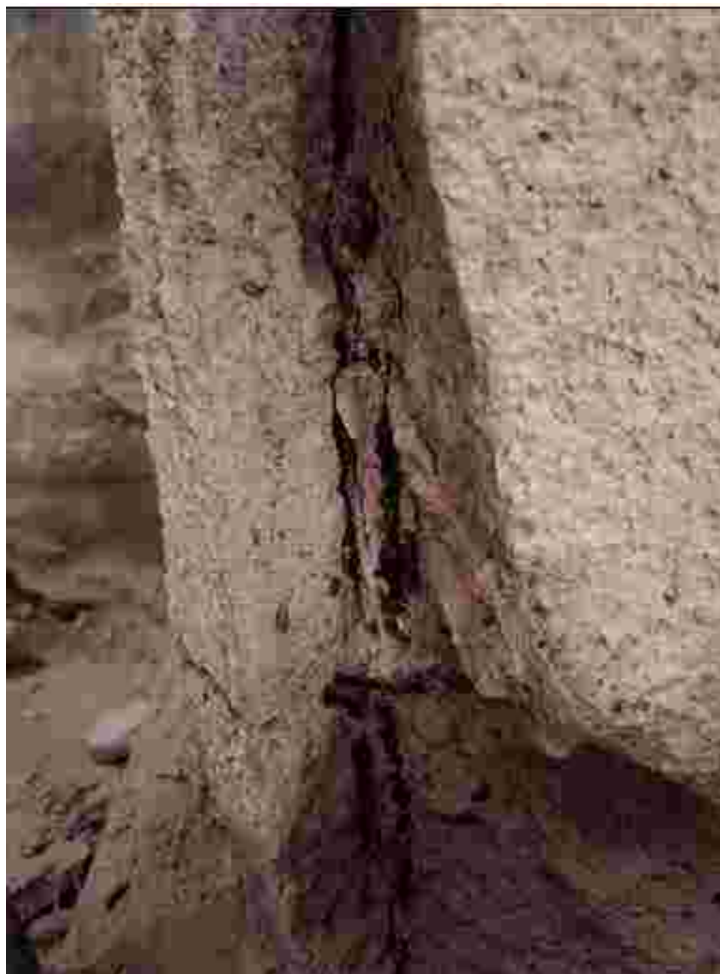
Obr. 7: Sloup Sc5M s výrazným narušením a odtržením krycí vrstvy betonu korodující výztuží, detail u paty sloupu

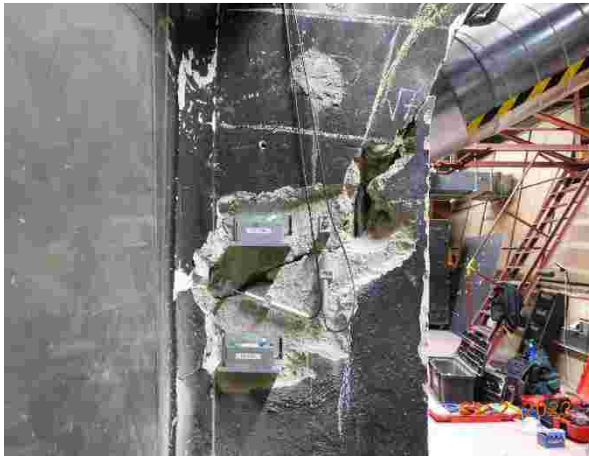
Na kritickém sloupu dále instalovány 2 náklonoměry IOTIN (nad a pod trhlinou).

Foto z instalace 21.2.2023. 2x snímače DH15 + 2x náklonoměr IOTIN.

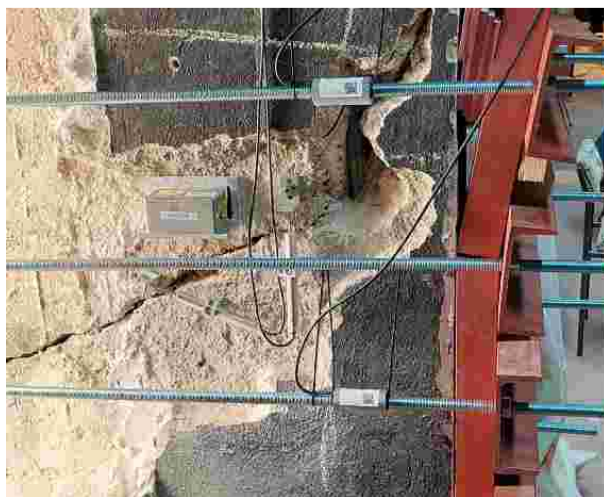
Snímače Dynamag nainstalované na svornících kritického sloupu (2. sloup od jeviště na balkoně vpravo)
